## 国道453号土砂被害

9月6日 10:25 札幌開発建設部道路整備保全課よりR453への派遣要請(土砂災害)Tec-Force  
12:00 伊東地質研究監を現地に派遣。

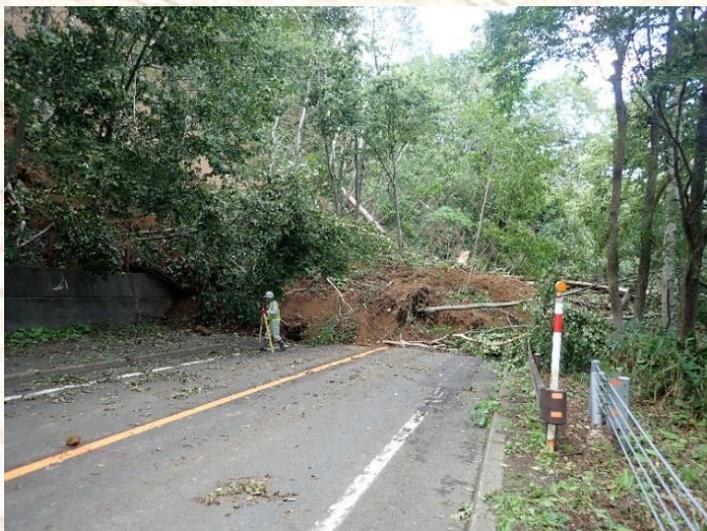
崩壊規模:4,800m<sup>3</sup>、崩土は、軽石を多数含む土砂。樹木を多数巻込んでいた

崩壊形態:表層崩壊(恵庭降下軽石層風化物)  
災害規模:平均幅40m,斜面長60m,平均厚さ2m(V=4,800m<sup>3</sup>)  
被災状況:落石防護柵付コンクリート擁壁(H=3m)がL=14mにわたり損傷

崩壊要因:台風21号による大雨(連続雨量263mm)により、急斜面に薄く分布していた表層風化物の水分が飽和に近い状態にあり、強度が低下していたところに地震(震度6弱)が発生し、崩壊に至ったと考えられる。

1. 道路上の倒木、土砂を撤去し、道路山側車線上に仮設土砂防護施設(大型土のう等)を設置して、片側交互通行を行う。
2. 斜面上の落ち残り土砂等、背面土砂等を撤去し、現地調査を実施する。
3. 調査結果により、安全性を確認後、車線外等に仮設土砂防護施設(大型土のう3段積など)を設置して、規制解除(両側通行)とする。
4. 詳細な現地調査を実施した上で、恒久対策等を検討する。

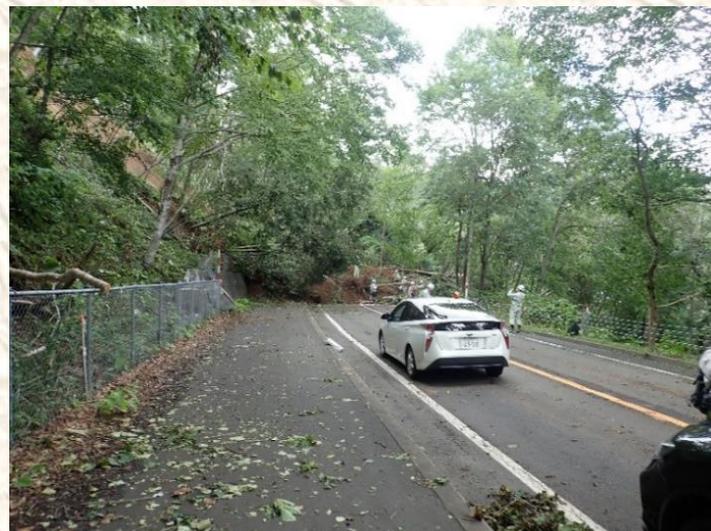
崩土および倒木は、落石防護柵付コンクリート擁壁(H=3m)を乗り越え、流出した崩土は道路上及び道路谷側に堆積

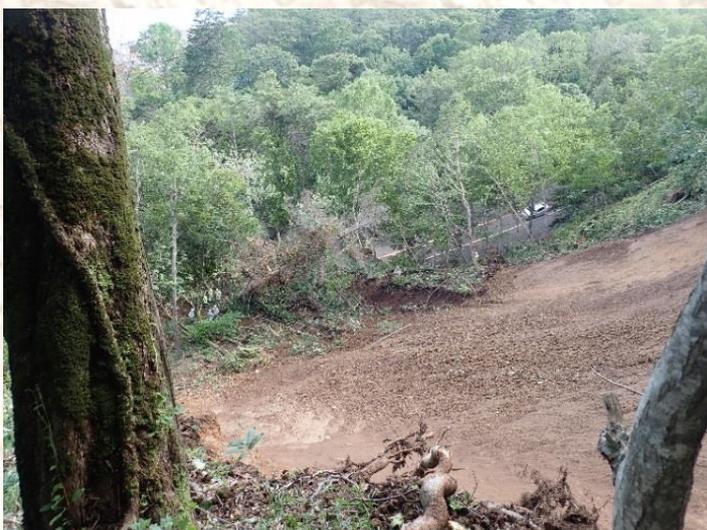
崩壊後の斜面は基盤の軽石層が露出。崩落個所の周辺斜面の上部及び側部に少し土砂・倒木の落ち残りが残留

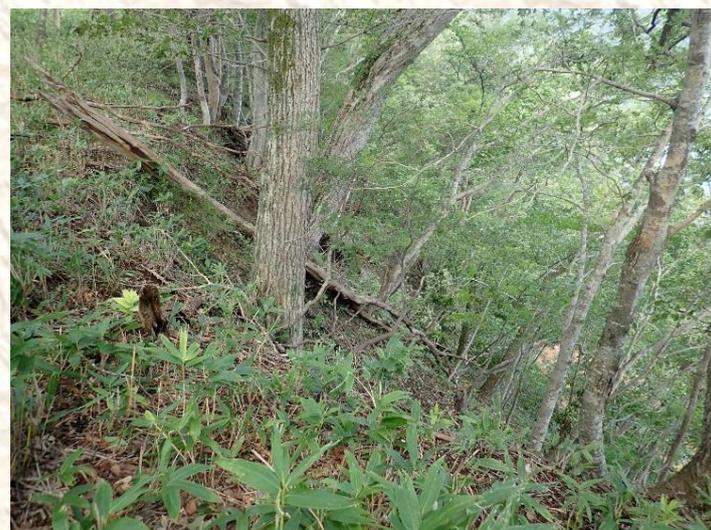
崩壊最上部より上の様子(右下に崩壊最上部)

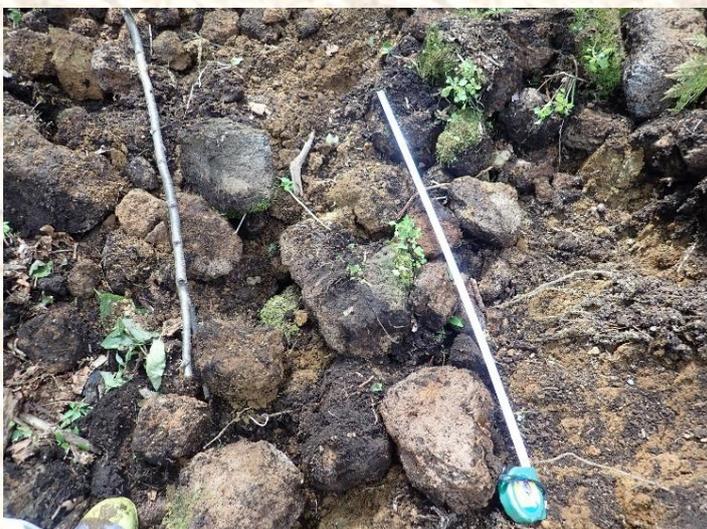
基盤の軽石層の様子(直径数十cm)
