## 里塚地区の被害 2/2

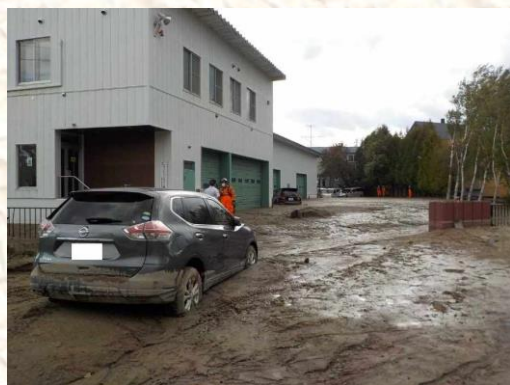
⑥配送業者営業事務所に  
土砂(火山灰土)が堆積

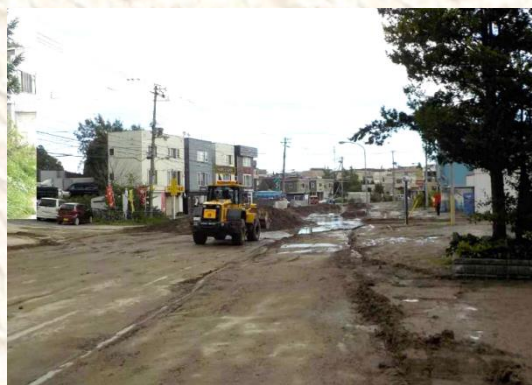
⑦北野里塚旧道線(旧国道36号)での  
土砂排土状況

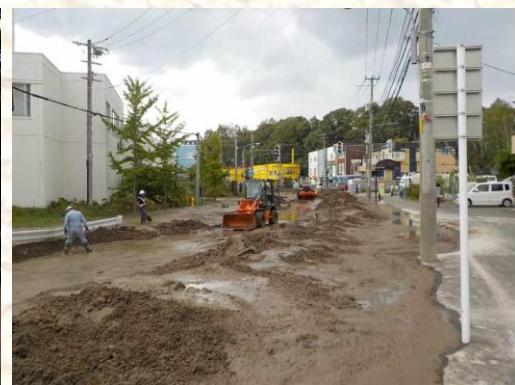
⑧旧国道36号での土砂排土状況

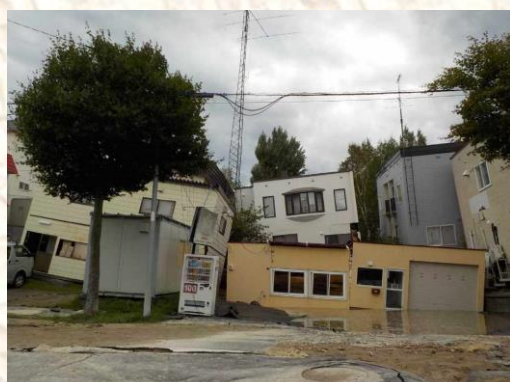
⑨車庫水没および住宅の傾斜

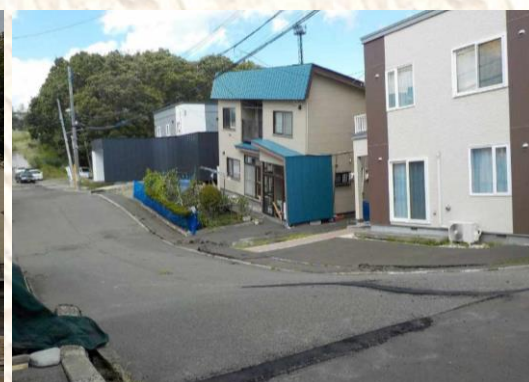
⑩道路の陥没および住宅の傾斜

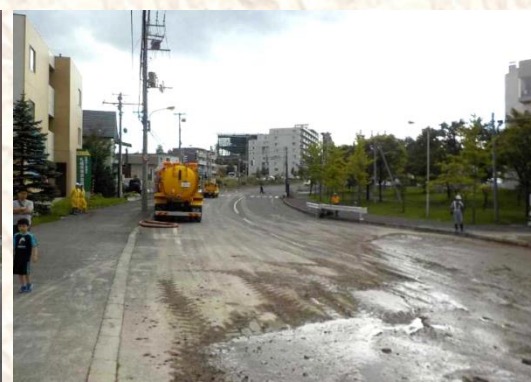
⑪旧国道36号における流動土砂の端部

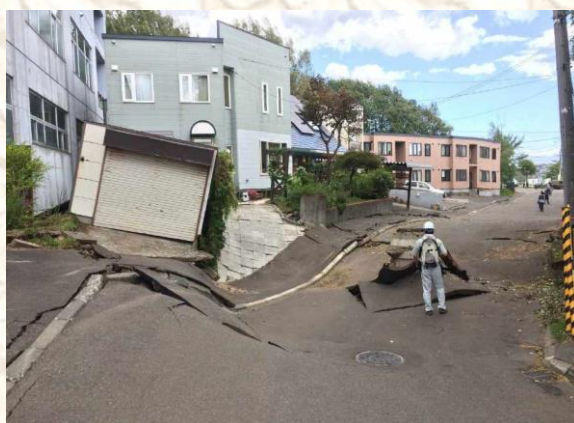
⑫住宅地での道路の陥没(道路沈下約1.5m、車庫傾斜)

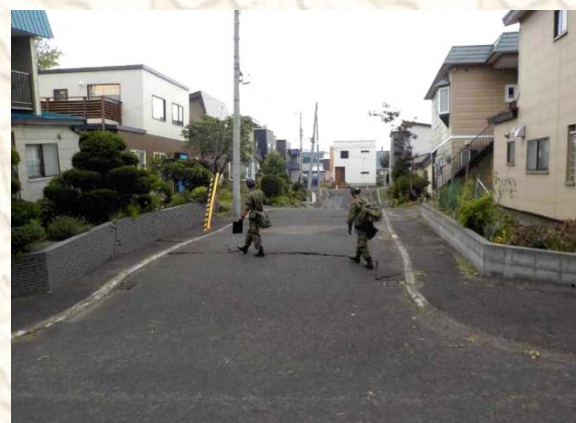
⑬住宅地での道路の陥没
