台風18号による大雨洪水で 決壊した鬼怒川の堤防調査 報告書(速報)

2015年9月12日

堤防決壊箇所(三坂地区)

寒地土木研究所 寒地河川チーム

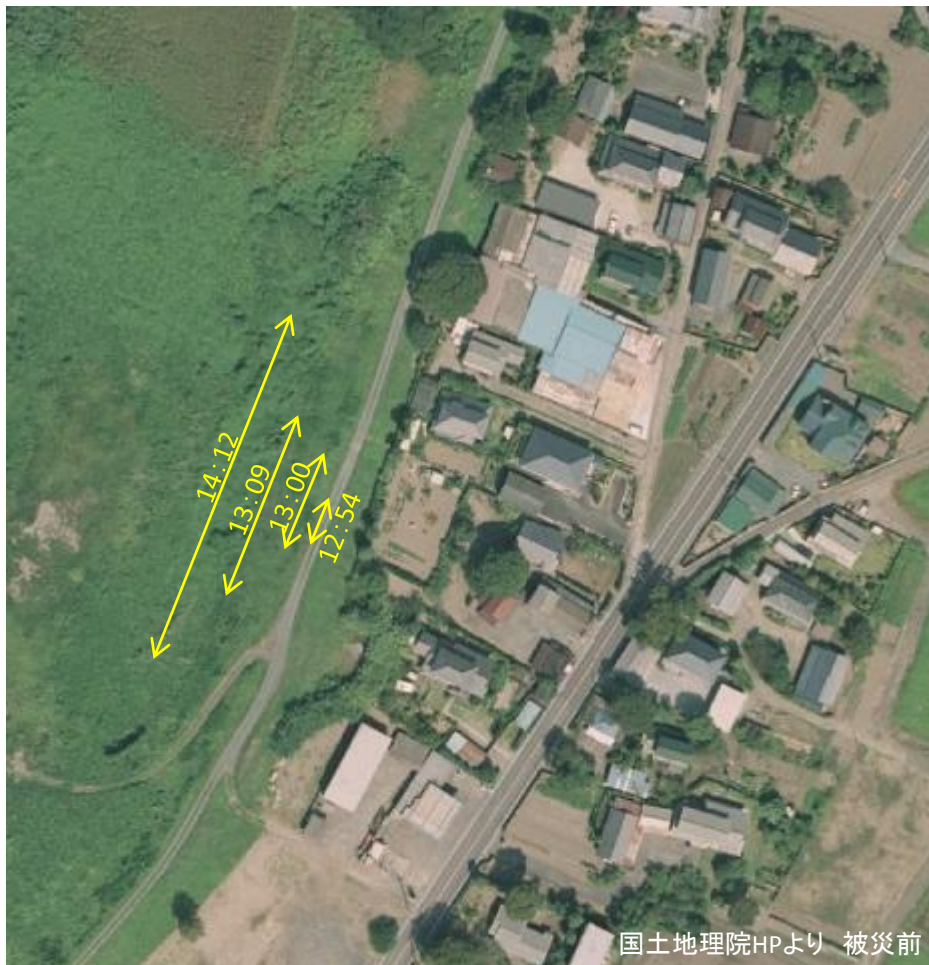
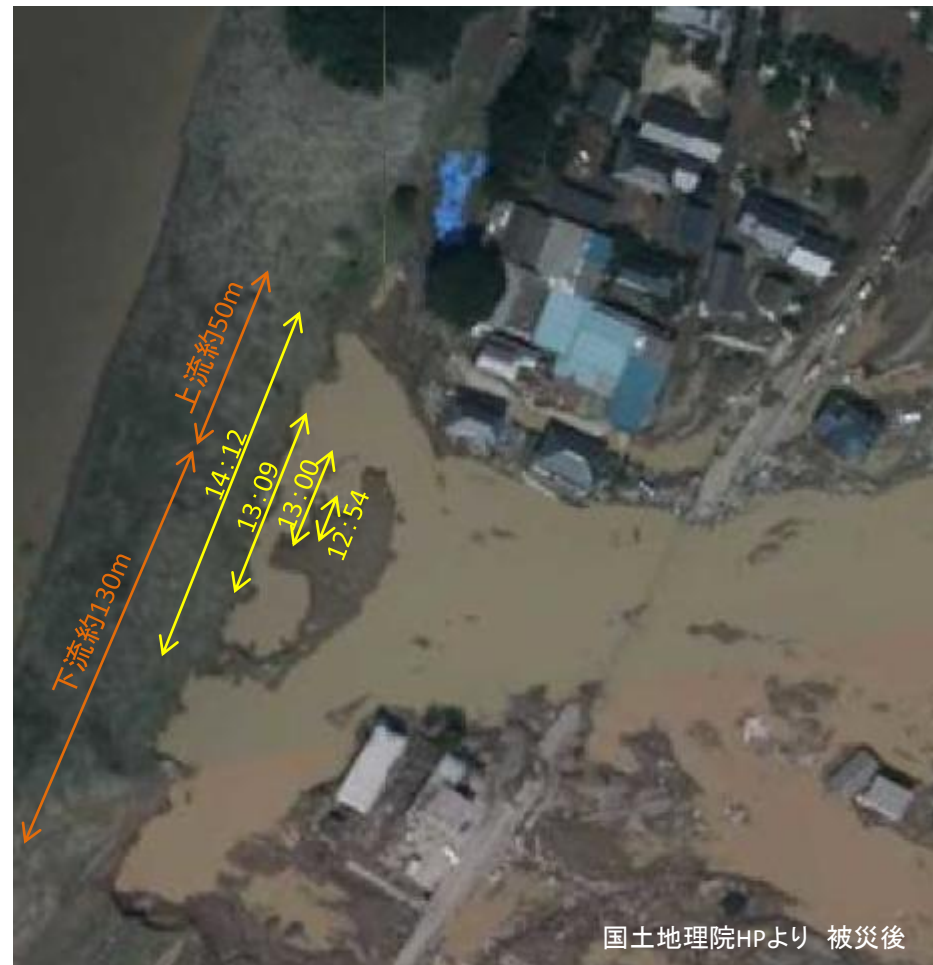
国土交通省鬼怒川KP21右岸定点カメラ画像データから目視で推定
(黄線で拡幅範囲の推移を示す. 精査後に変更の可能性有り)

最終的には越水が始まったと想定される箇所から
上流へ約50m・下流へ約130m破堤拡幅したと推定される(橙線)

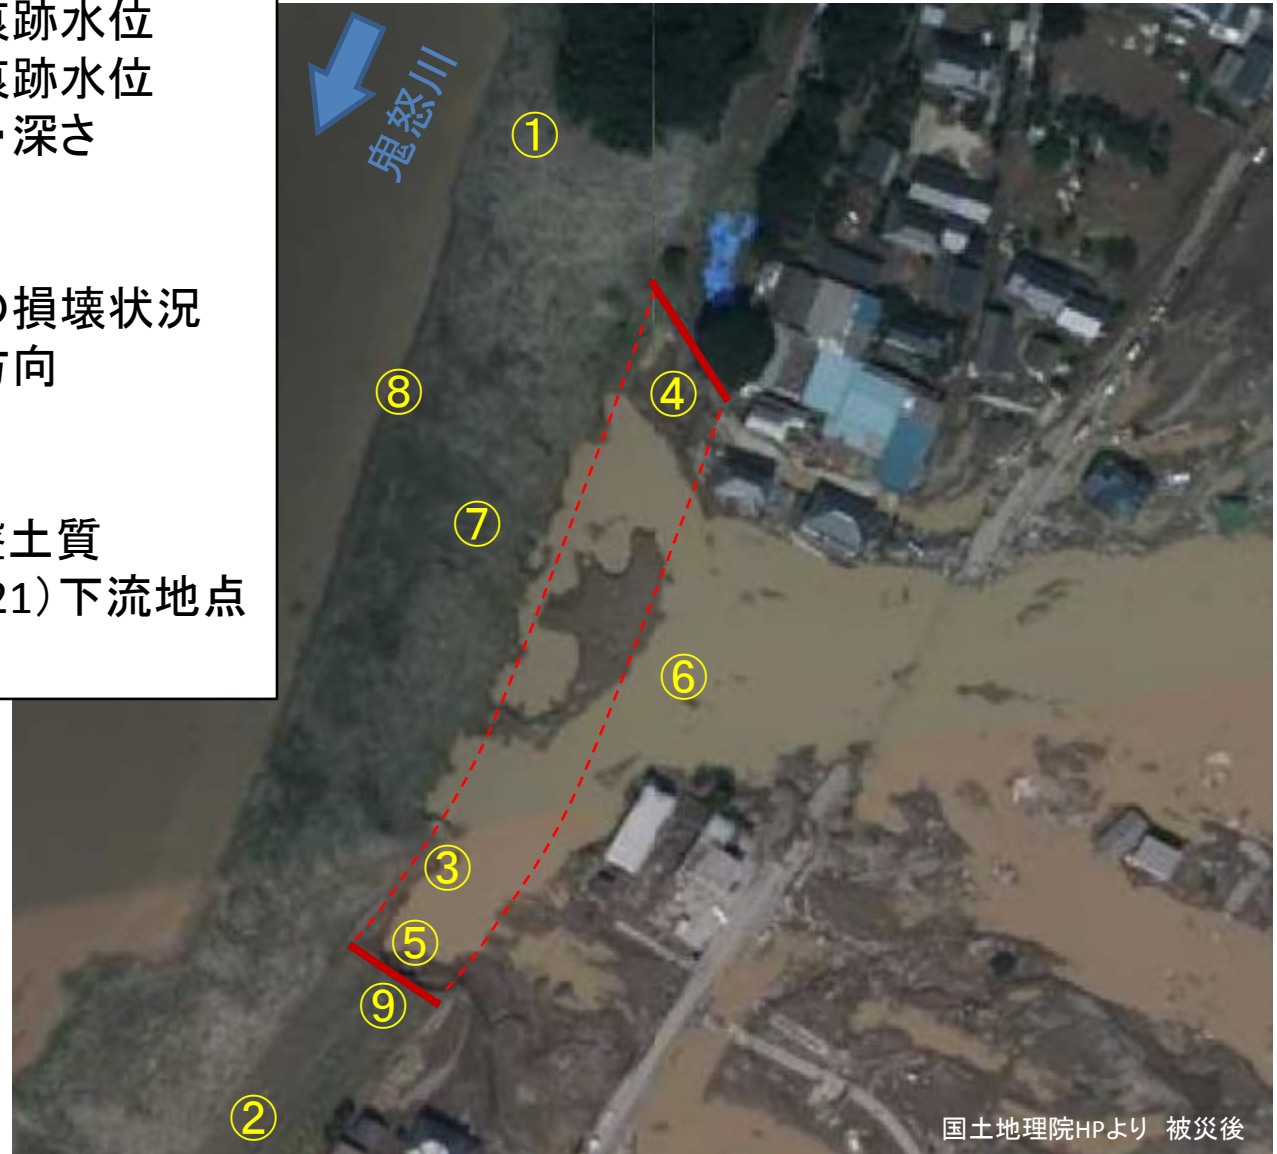
堤防決壊箇所の平面図。番号は各調査箇所を示す。赤実線は破堤の上下流端、赤破線は堤防決壊前の法尻位置を示す。

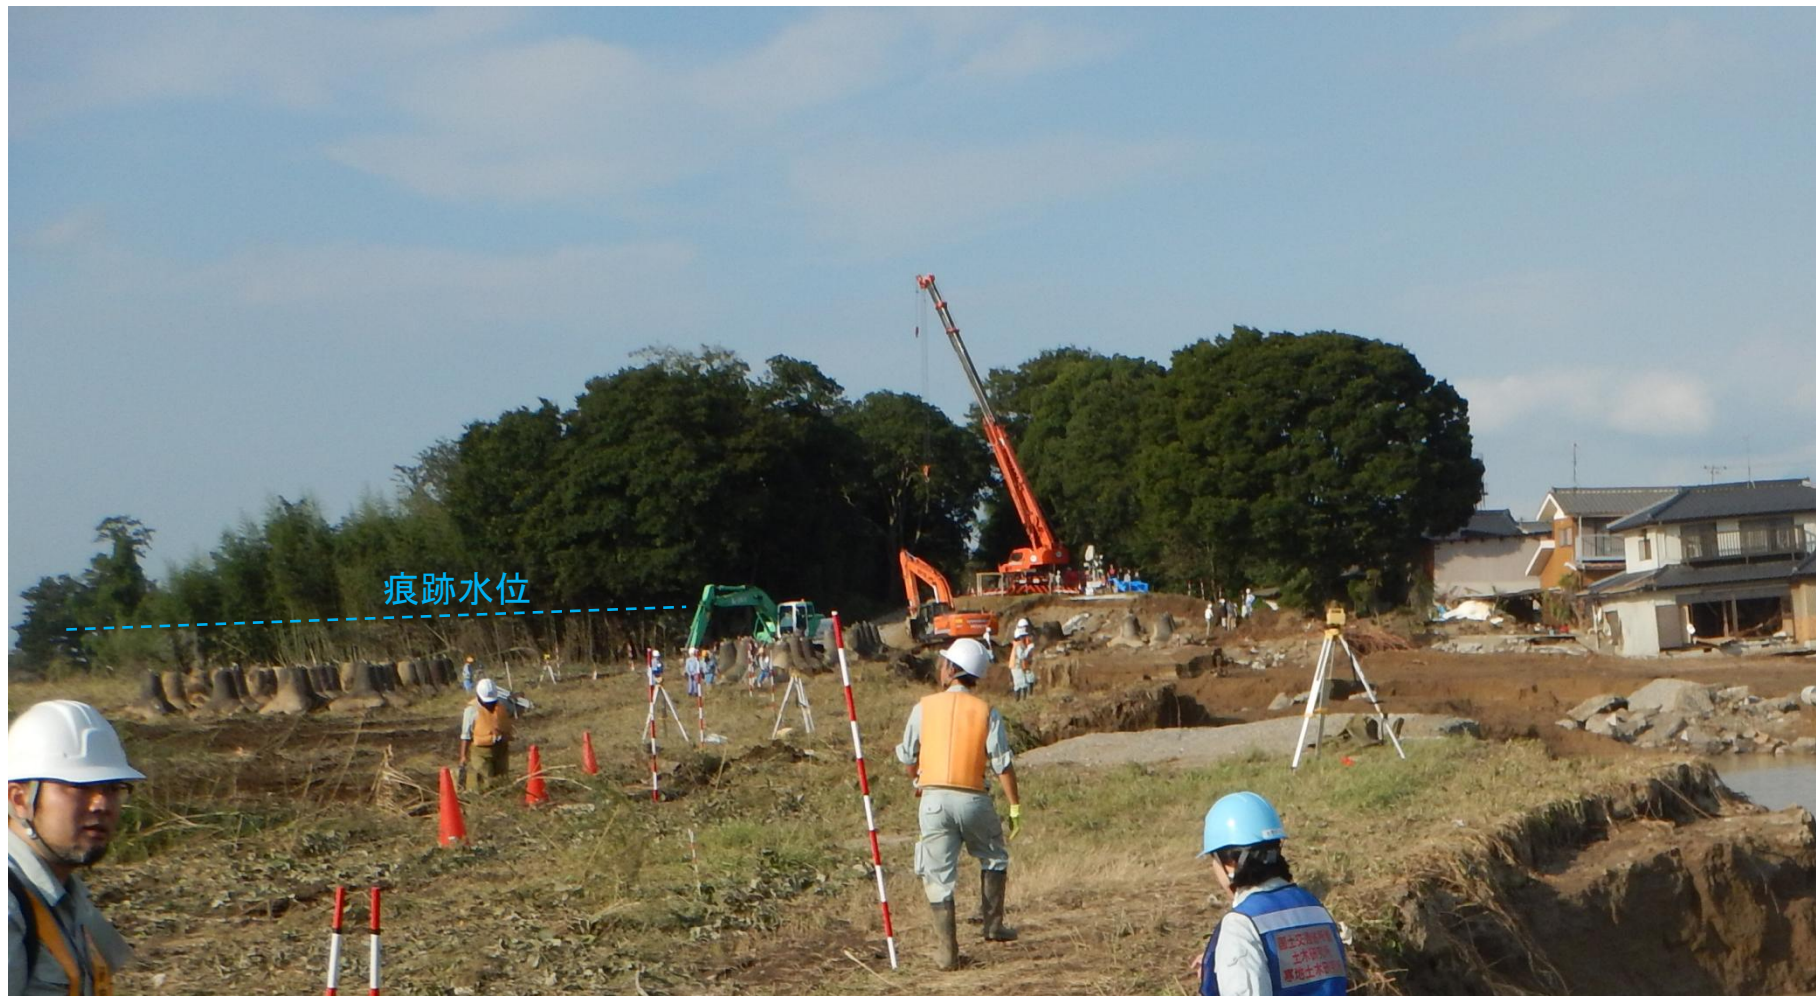
1. 破堤箇所上流側の痕跡水位（調査箇所①）

破堤箇所の直上流の痕跡水位は堤防天端高と同程度であった。

破堤箇所下流側の高水敷上から上流側を望む

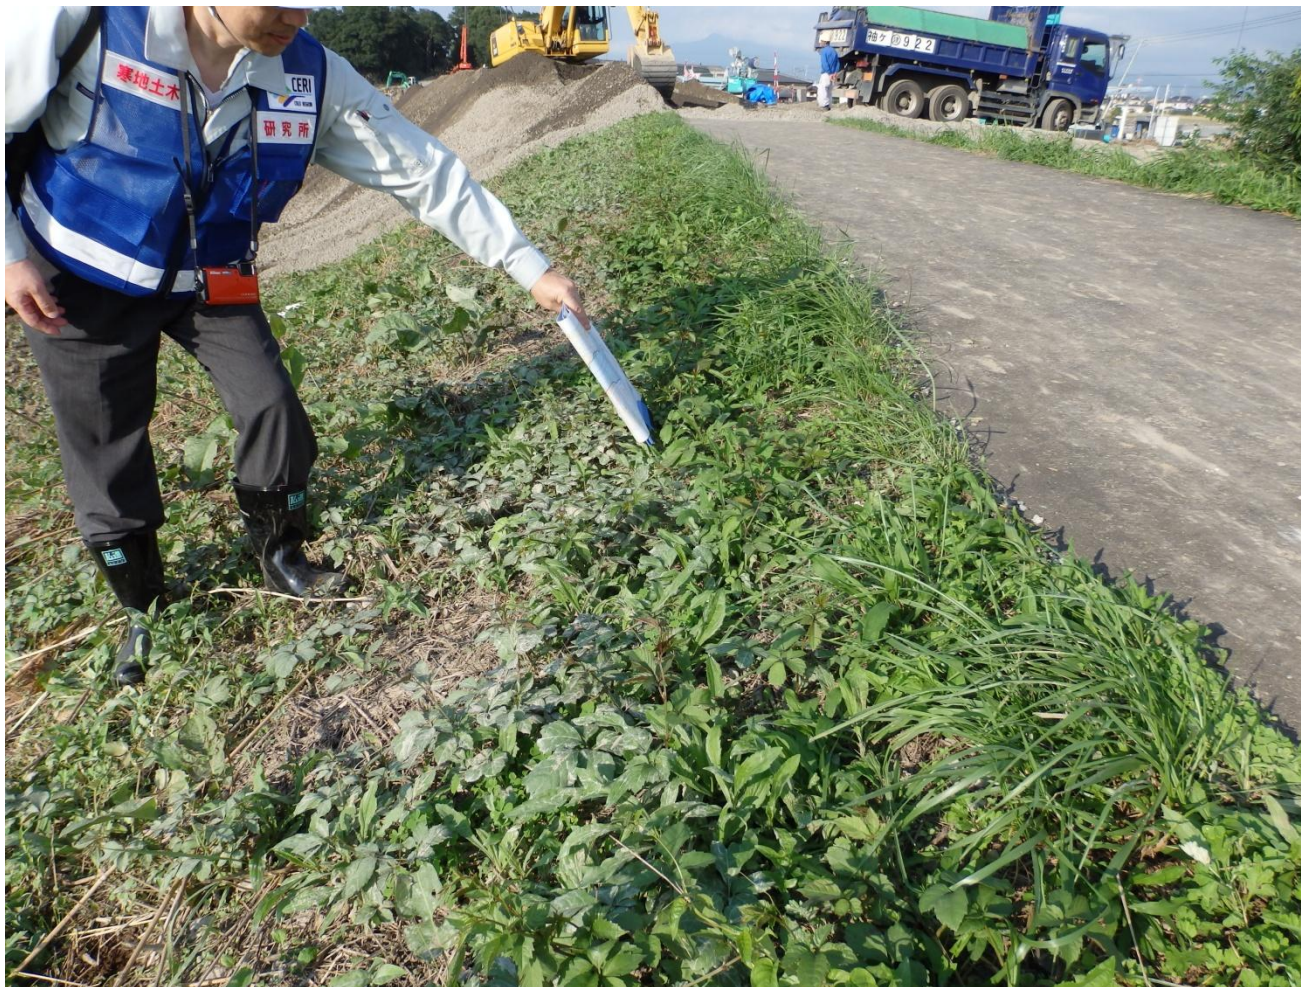
2. 破堤箇所下流側の痕跡水位（調査箇所②）

破堤箇所の直下流では、痕跡水位が堤防天端から10cm程度下であった。地元住民の方が天端から水面に手が届くまでの水位上昇を確認している。

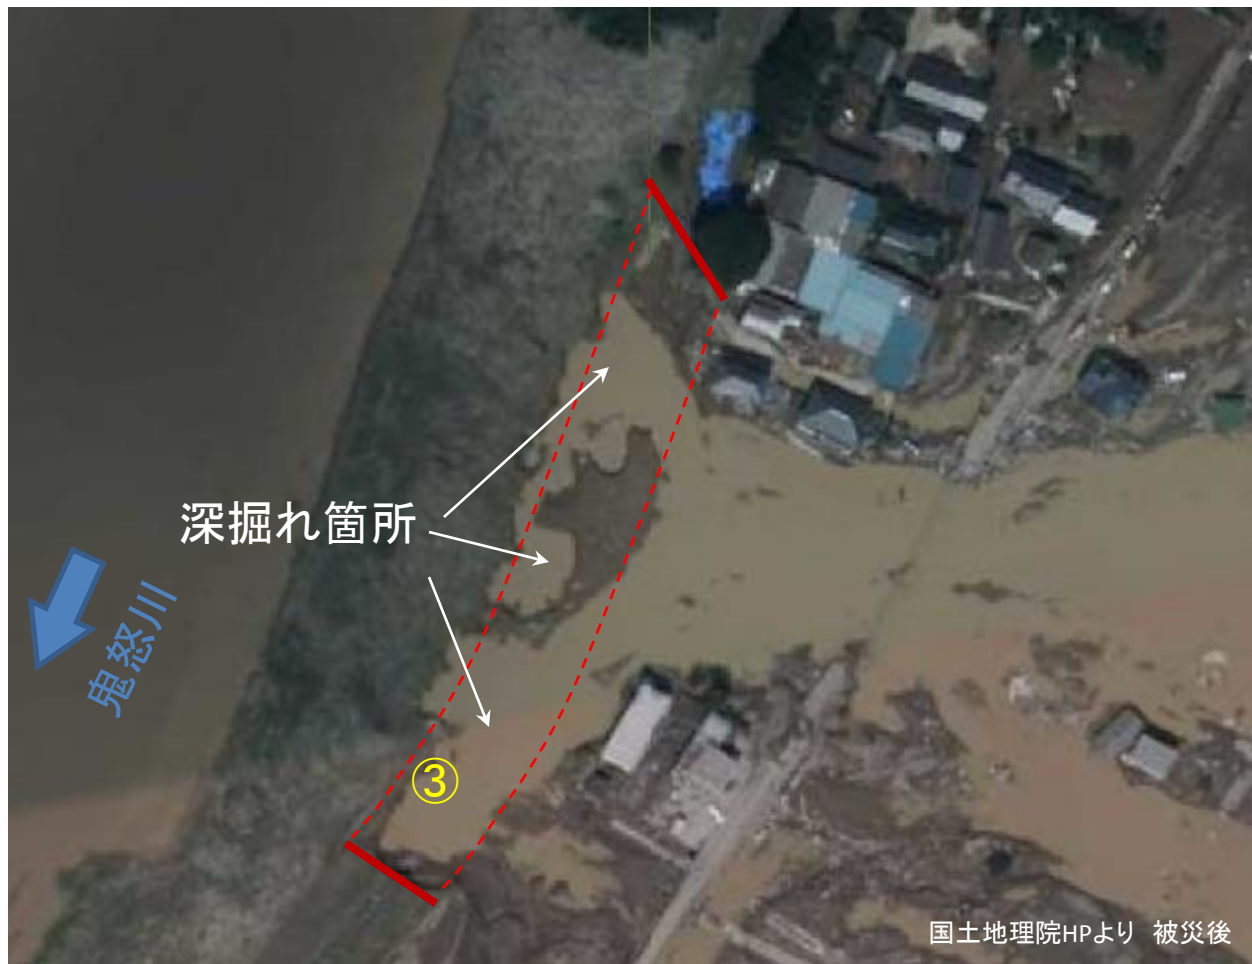
3. 深掘れの位置・形状・深さ（調査箇所③）

川表側の堤防法尻ラインより堤内側に深掘れが見られた。

赤破線が堤防法尻ライン

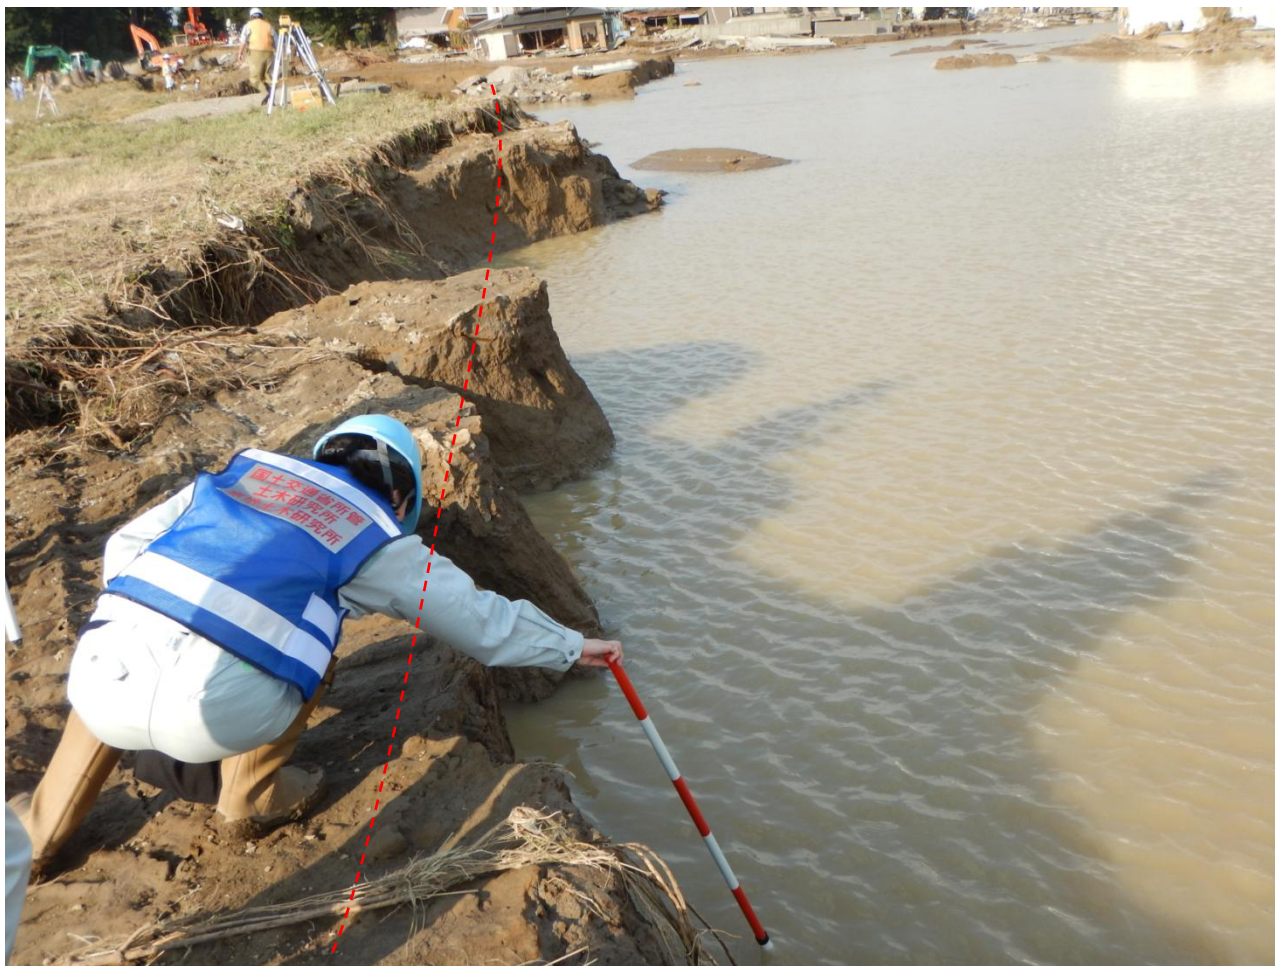
3. 深掘れの位置・形状・深さ（調査箇所③）

深掘れの深さは、高水敷高さから2.0m以上.
湛水しているため深掘れの堤内側の領域は確認できない.

赤破線が川表側の堤防法尻ライン，右側が堤内側. 2mのスケールで深さを測定.

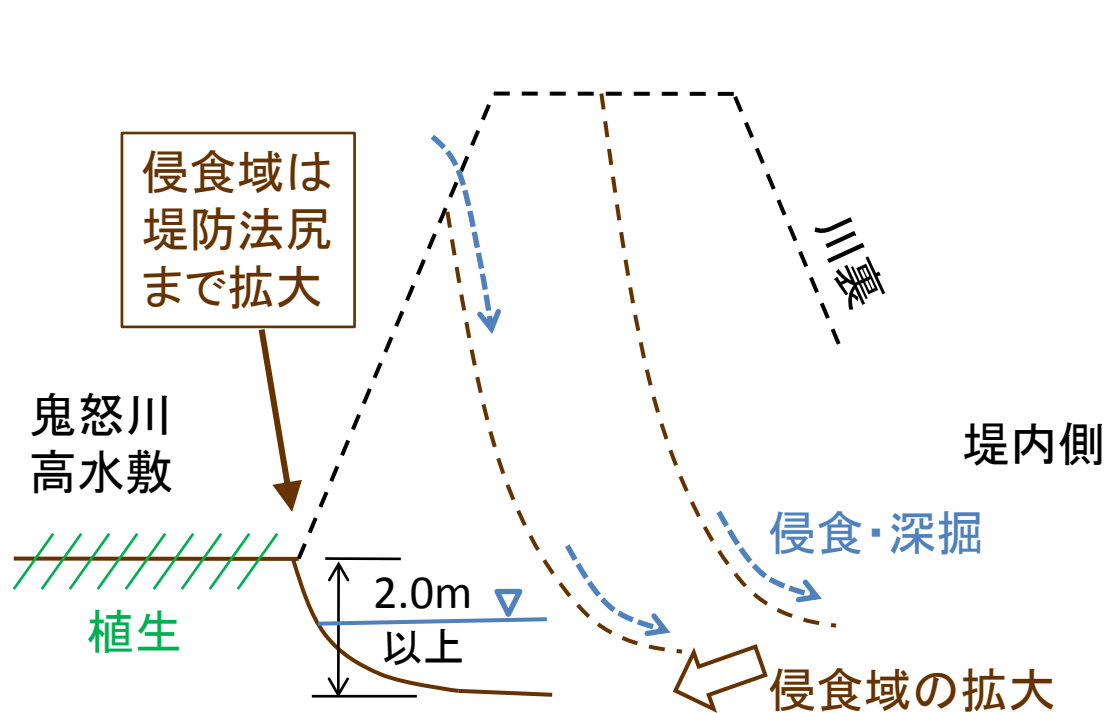
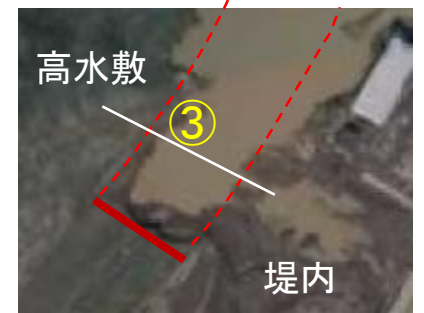
3. 深掘れの位置・形状・深さ（調査箇所③）

深掘れの断面形状(右写真の白線の断面)の概念図

越水した流れにより、川裏の堤防法尻付近から侵食・深掘れが生じ、侵食域が川側に拡大したと思われる。

侵食域の拡大がおおよそ川表の堤防法尻ラインで停止している。

高水敷は植生に覆われており、植生は倒伏しているものの、ほとんど流失していない。

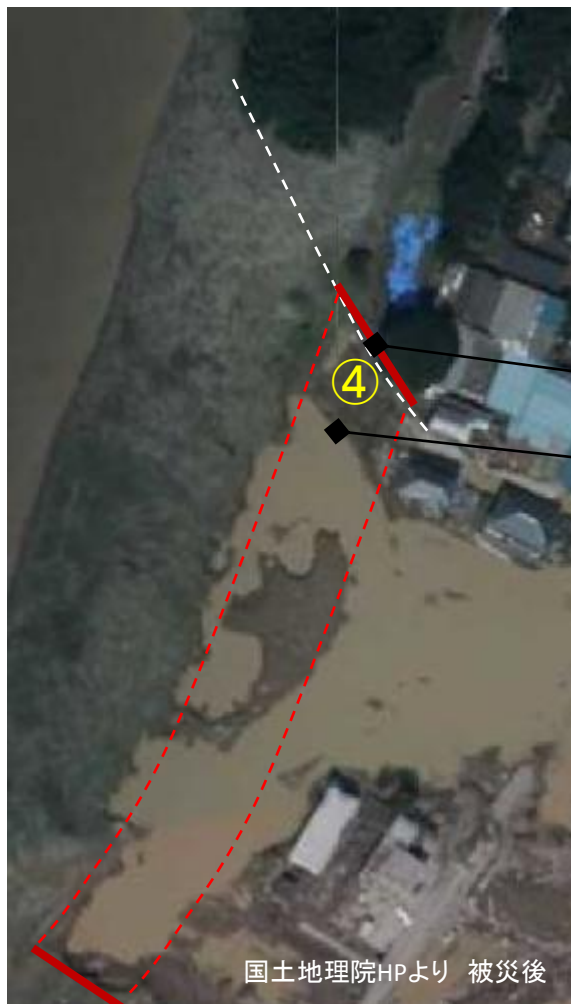
4. 破堤上流端の位置（調査箇所④）

堤外側の樹林や竹林の縁を結ぶラインの延長上に破堤部の上流端が位置している。

破堤上流端と堤外側樹林域の
平面的な位置関係（白破線）

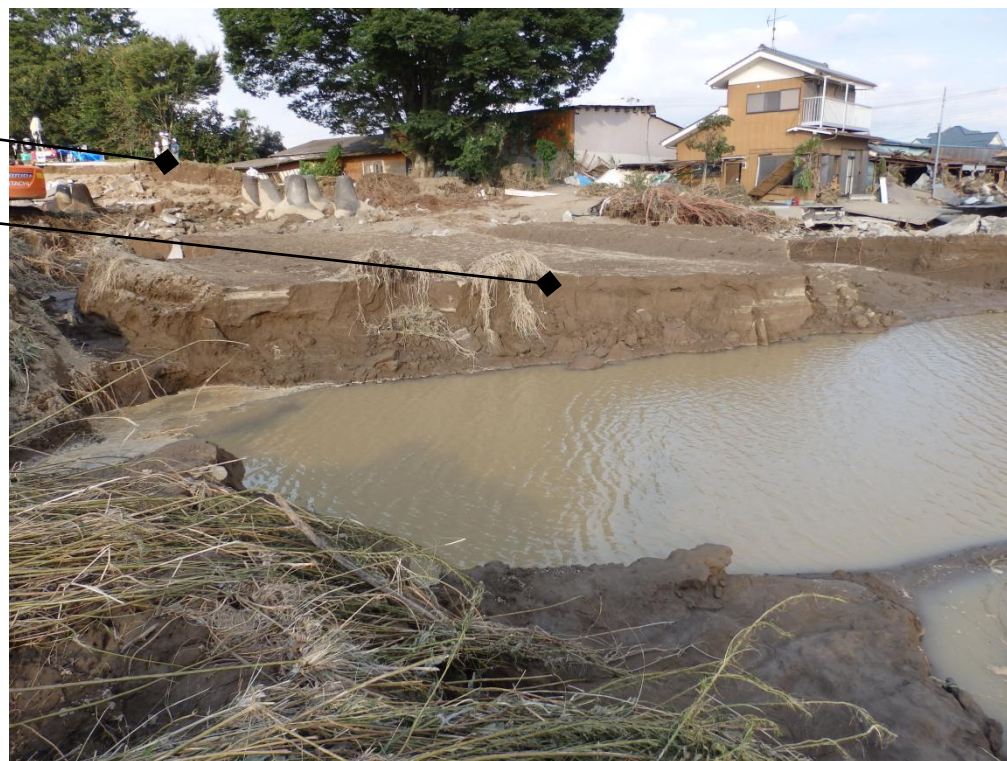
破堤上流端付近には、深掘れ箇所が見られない。

破堤上流端付近の深掘れ状況

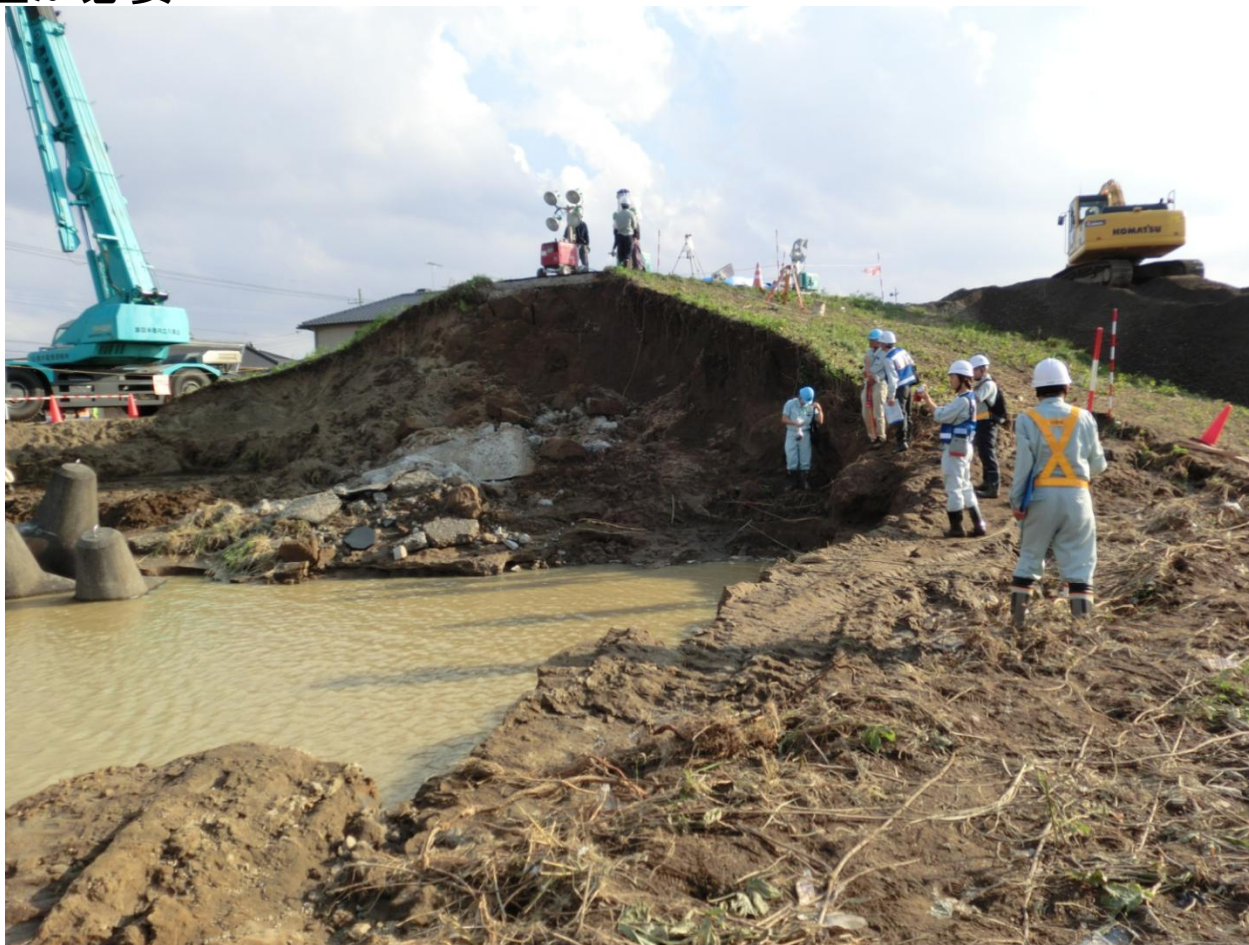
5. 破堤下流端の位置（調査箇所⑤）

破堤下流端では、下流端断面近傍まで深掘れ箇所が見られる。

写真の破堤部下流側の決壊は14:12以降に発生しており(p.4写真参照)、破堤の進行がこの位置で停止したことから、河川水位の低下との関係について、今後精査が必要。

破堤下流端付近の深掘れ状況

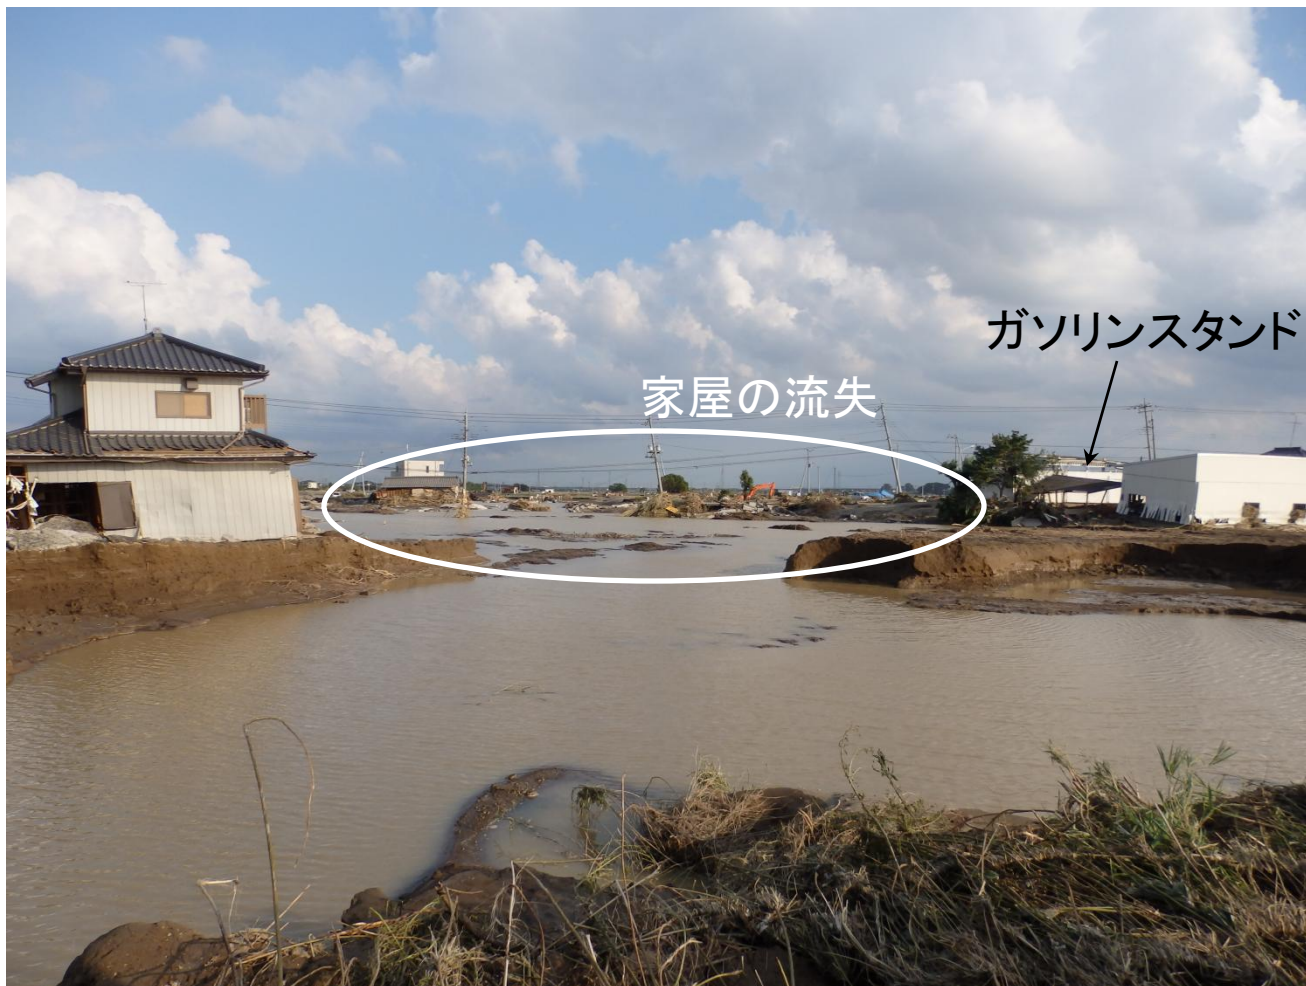
6. 破堤部周辺の家屋の損壊状況（調査箇所⑥）

破堤部前面の家屋は、ガソリンスタンドとそれに隣接する家屋以外はすべて流失。

破堤箇所前面部の高水敷より堤内側を望む

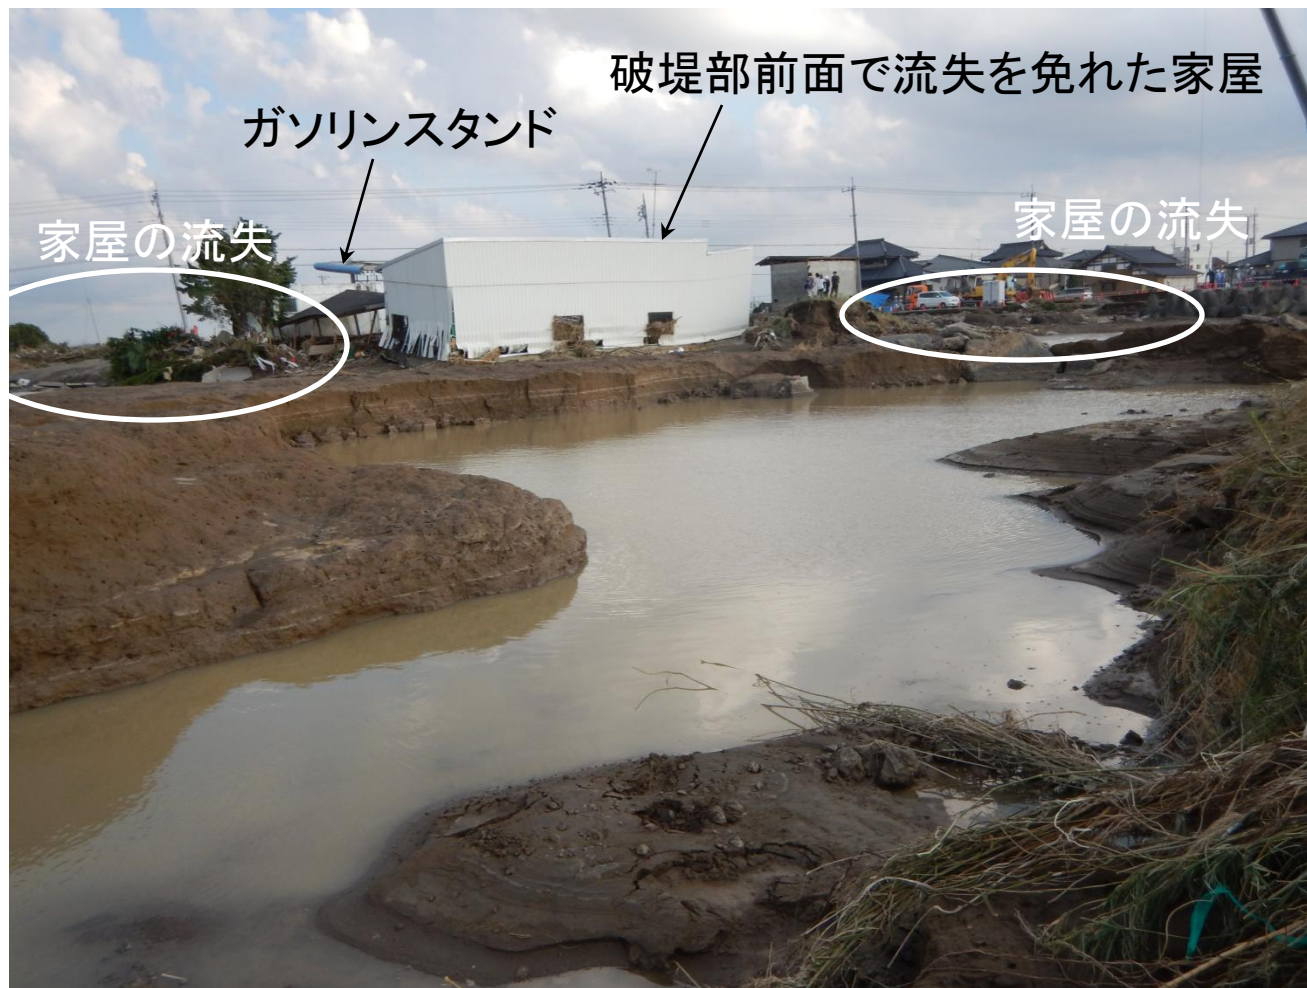
6. 破堤部周辺の家屋の損壊状況（調査箇所⑥）

破堤部前面で流失を免れた家屋は鉄筋コンクリートの頑丈な造りではなかった。高水が更に継続していたら、これらの家屋も流失した可能性がある。ただ、ガソリンスタンドに隣接しており、その影響の有無は不明。

破堤箇所前面部の高水敷より堤内側を望む

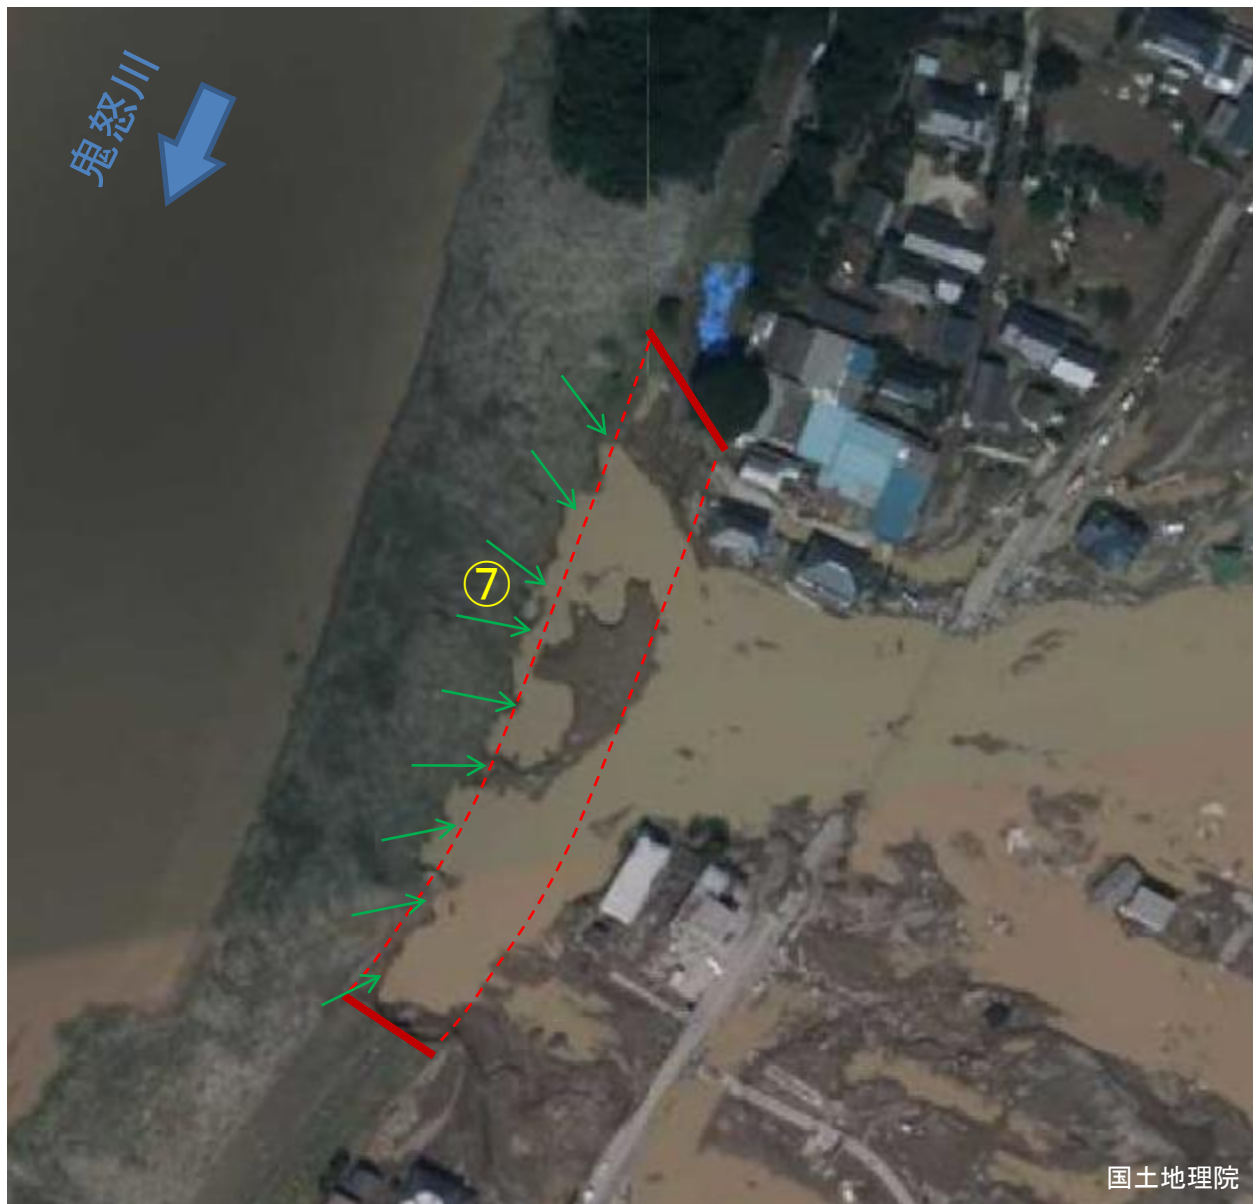
7. 高水敷植生の倒伏方向（調査箇所⑦）

堤防決壊箇所の平面図. 緑線が植生倒伏方向.

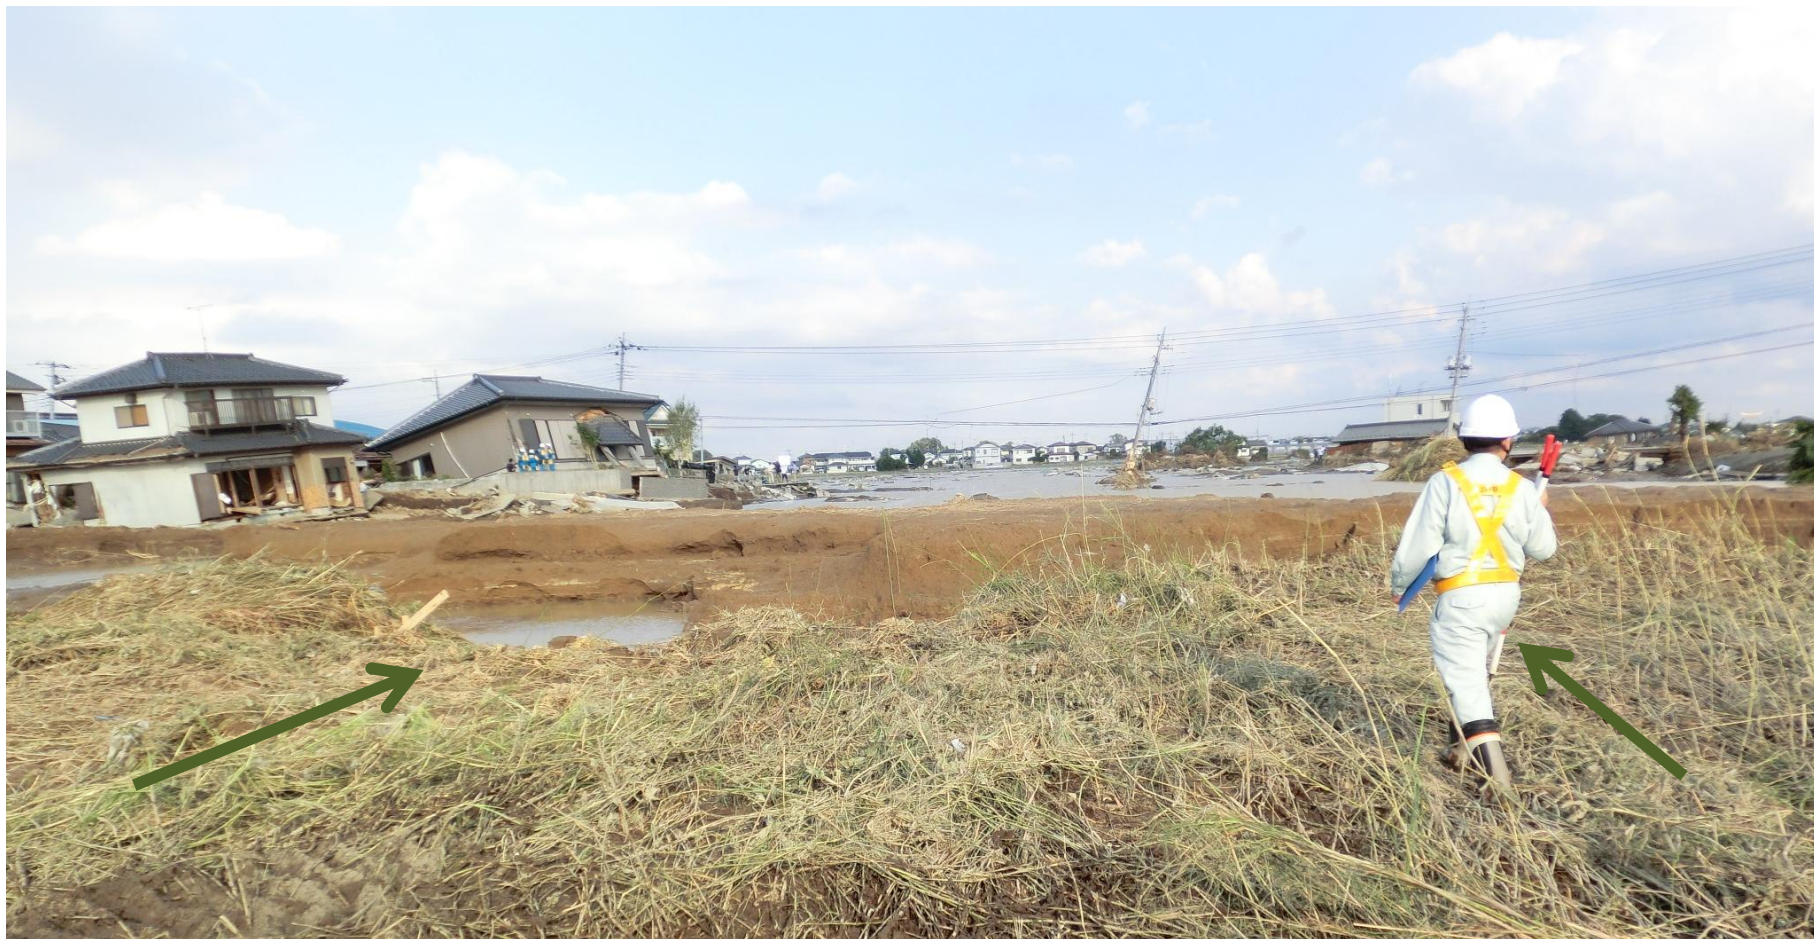
7. 高水敷植生の倒伏方向（調査箇所⑦）

破堤箇所前面部の高水敷上の植生は、破堤部に向かって倒伏している。
調査箇所⑦付近より上流側でやや下流向き、下流側でやや上流向きであることを確認。

調査箇所⑦より堤内側を望む

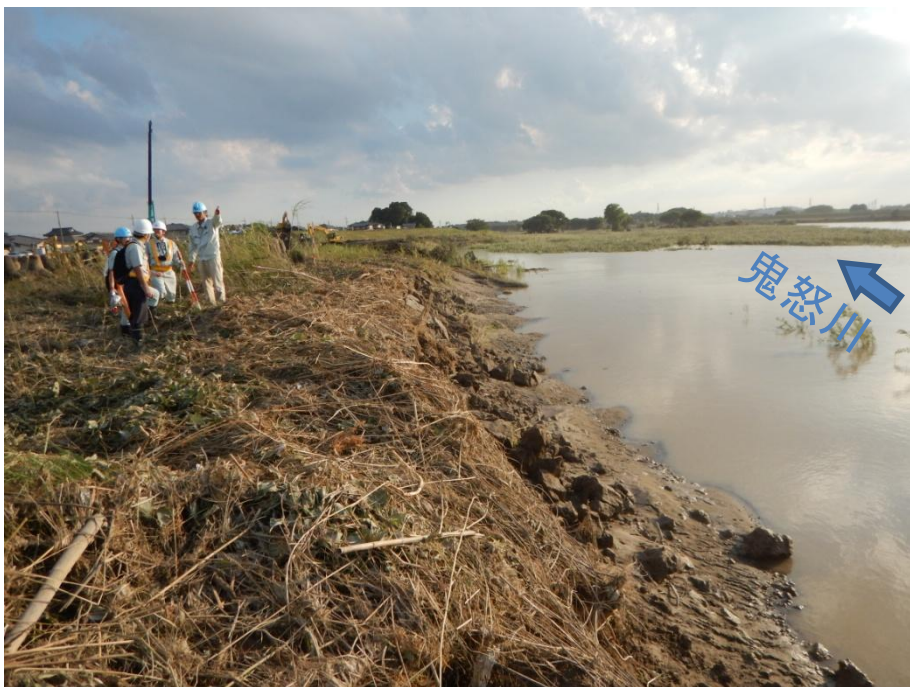
高水敷は低水路に面している部分が若干洗掘されているが、高水敷自体に侵食等の乱れはほとんどなかった

破堤箇所前面部の高水敷から下流側に低水路を望む。低水路に面している部分が若干洗掘されている。

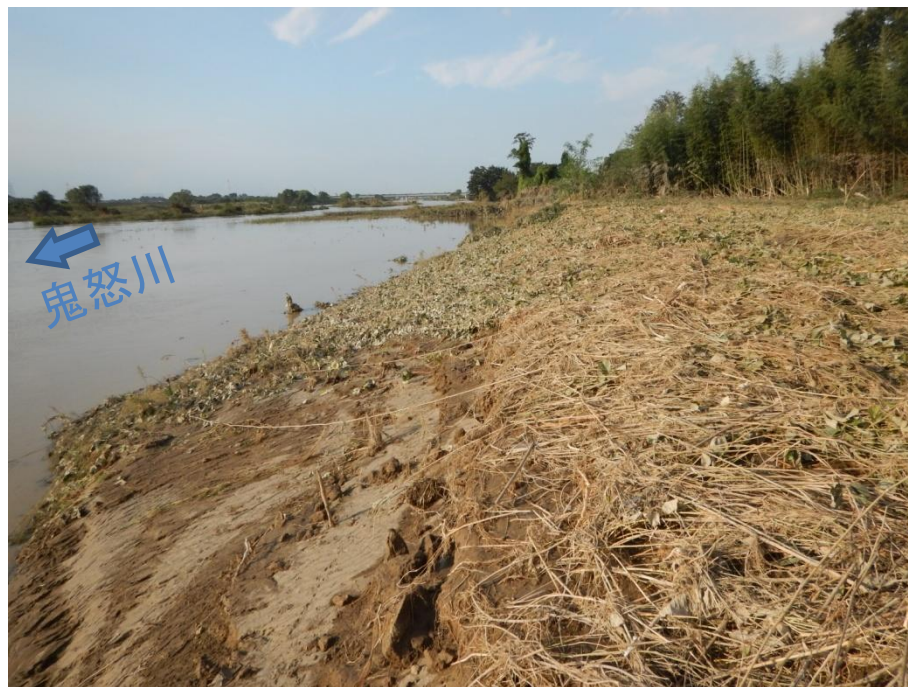
破堤箇所前面部の高水敷から上流側に低水路を望む。高水敷自体に侵食等の乱れは見られない。

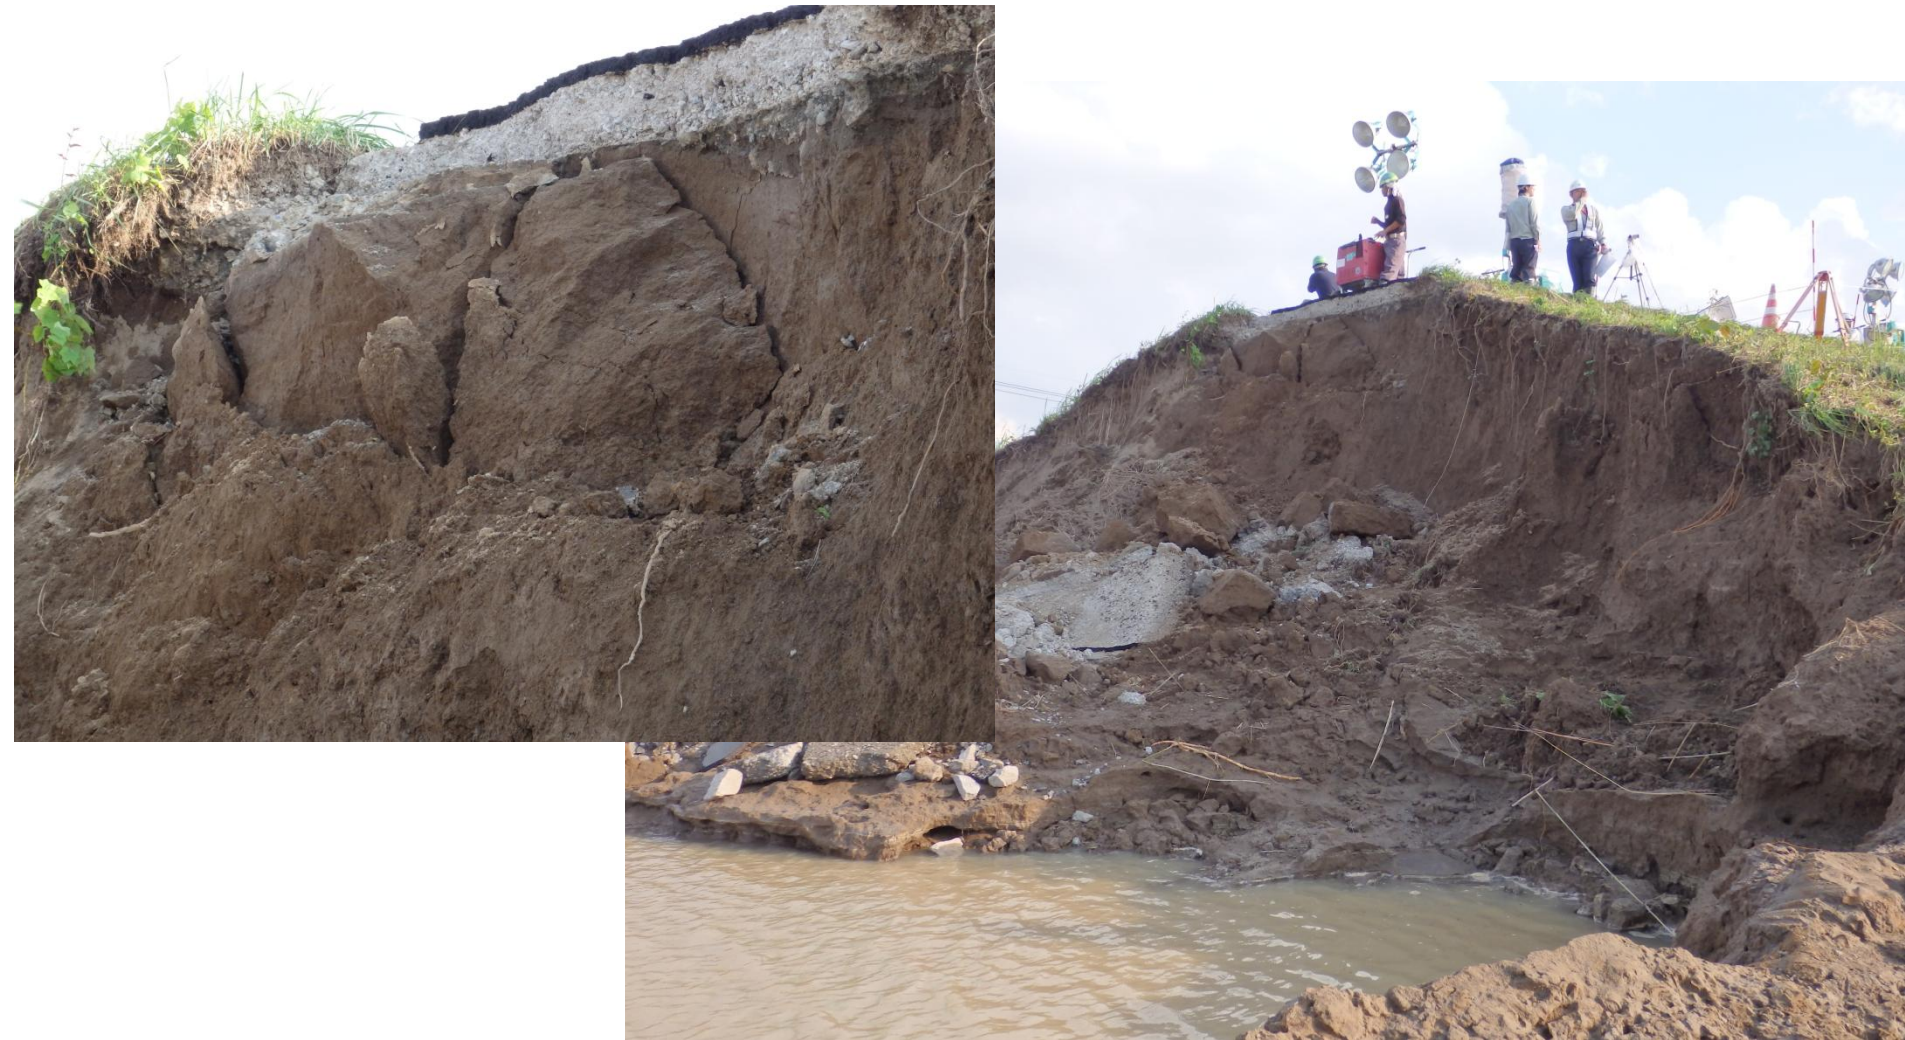
9. 堤防土質（調査箇所⑨ 堤防決壊の下流側断面）

全体がほぼ均質な細粒土で、浸透流を誘発するような透水性の高い弱層は観察されなかった。堤防材料としては良質な土に見える。

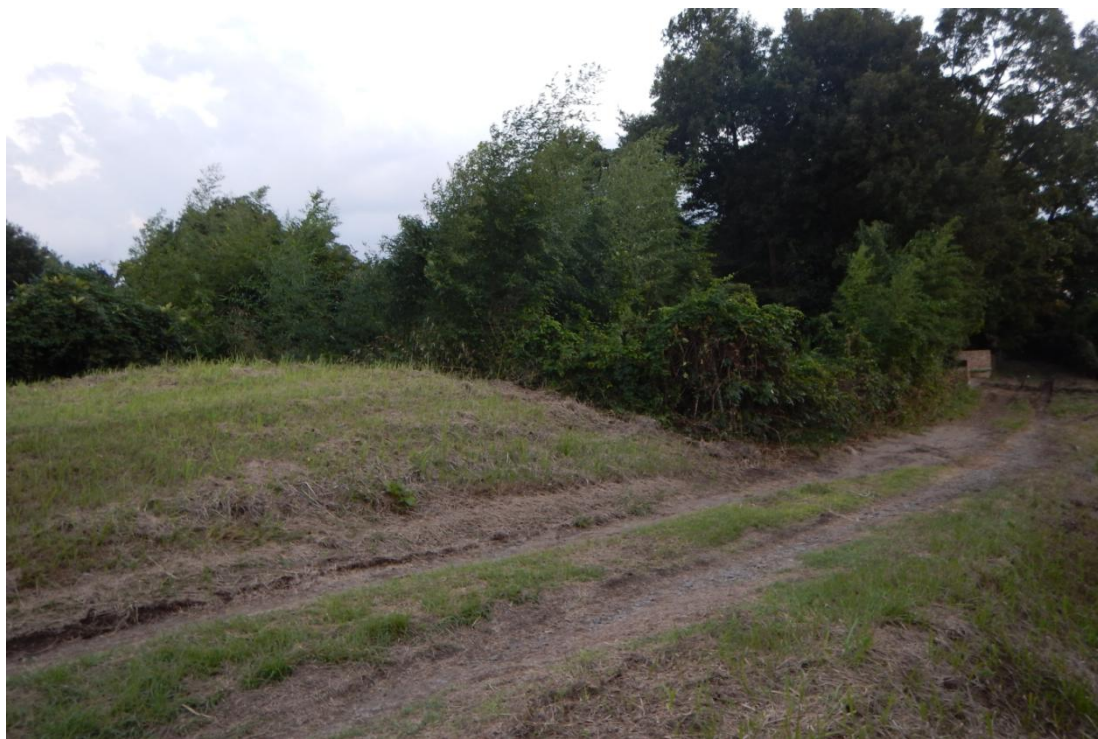
- ・ 越水箇所を含む上下流一連区間は、自然堤防が形成されており、この区間には人工の堤防がない。
- ・ 自然堤防上には樹林が形成されている。
- ・ 越水箇所までは踏査できなかったが、越水箇所より上流側の確認できた範囲では、越水はしていないようであった。

越水箇所より上流側
(写真左側が人工の堤防、右側が自然堤防)

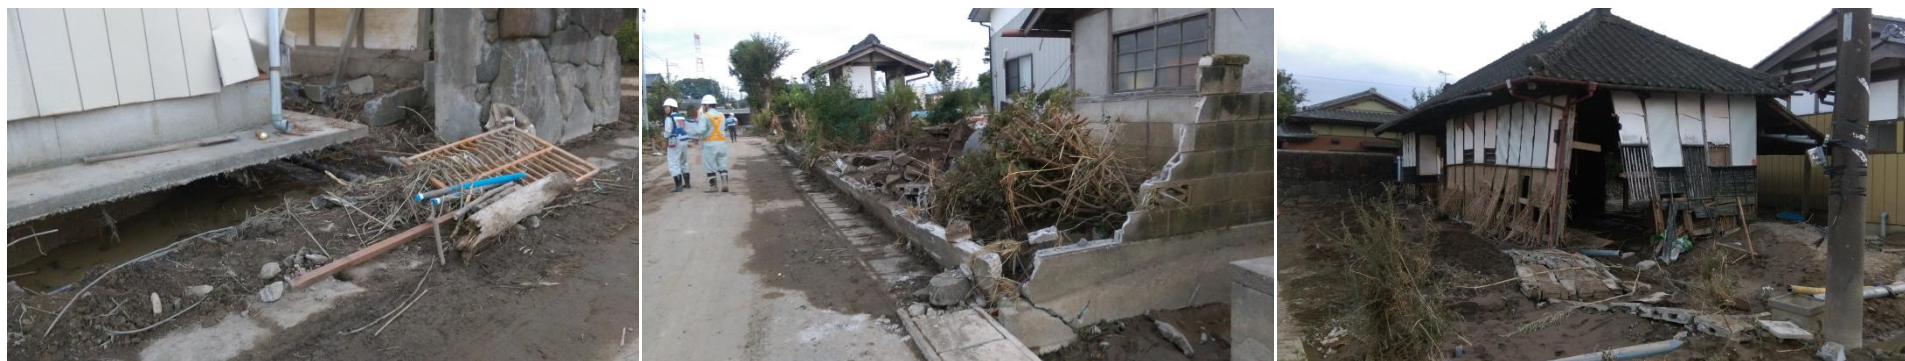
- ・ 1m程度の水深.
- ・ 家屋やブロック塀、電柱など、構造物の基礎部分がかかり洗掘を受け、傾いたり、壁が抜けている状態.
