台風18号による大雨洪水で 決壊した鬼怒川の堤防調査 報告書(速報)

2015年9月12日

堤防決壊箇所(三坂地区)

寒地土木研究所 寒地河川チーム

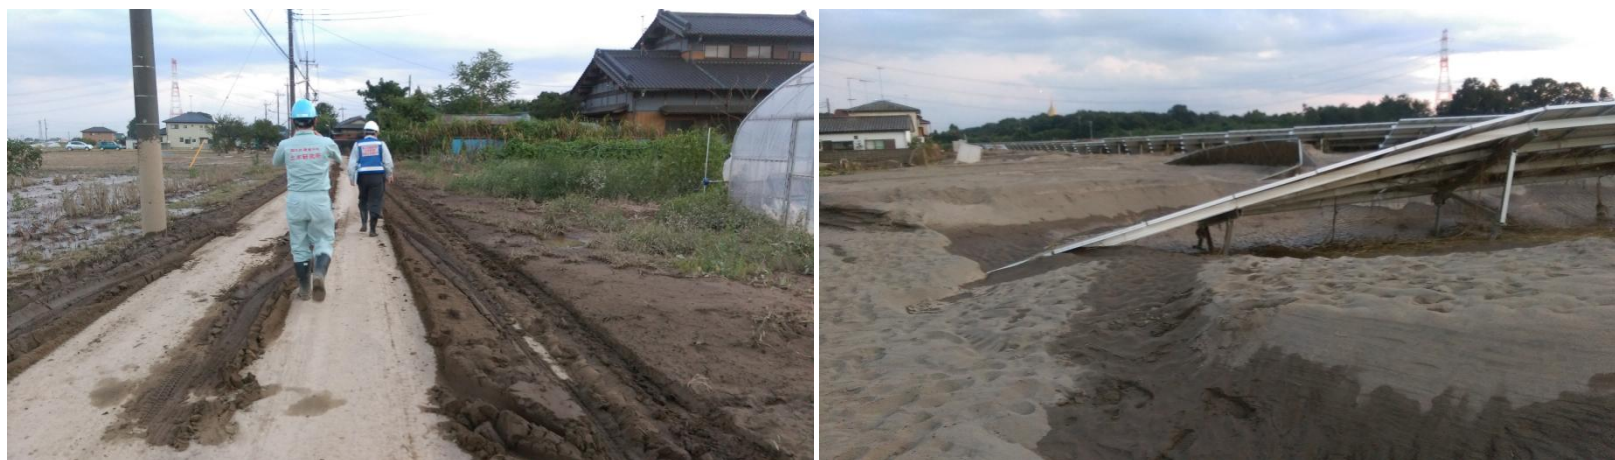
- ・ 道路や畑への大量の土砂堆積

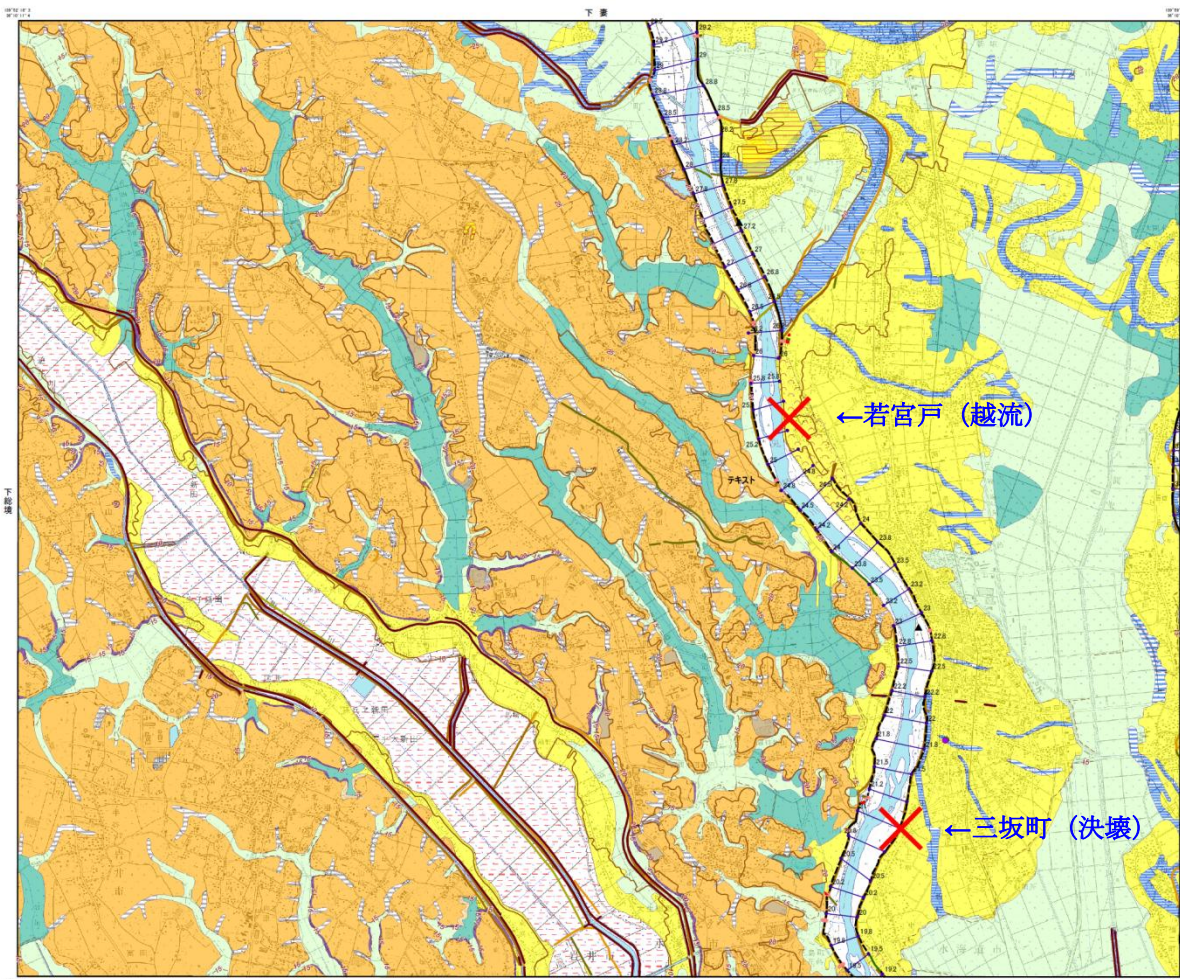
治水地形分類図

破堤箇所を含め、鬼怒川左岸部には広く自然堤防による微高地が分布しており、砂質地盤になっている(図の黄色の部分)。

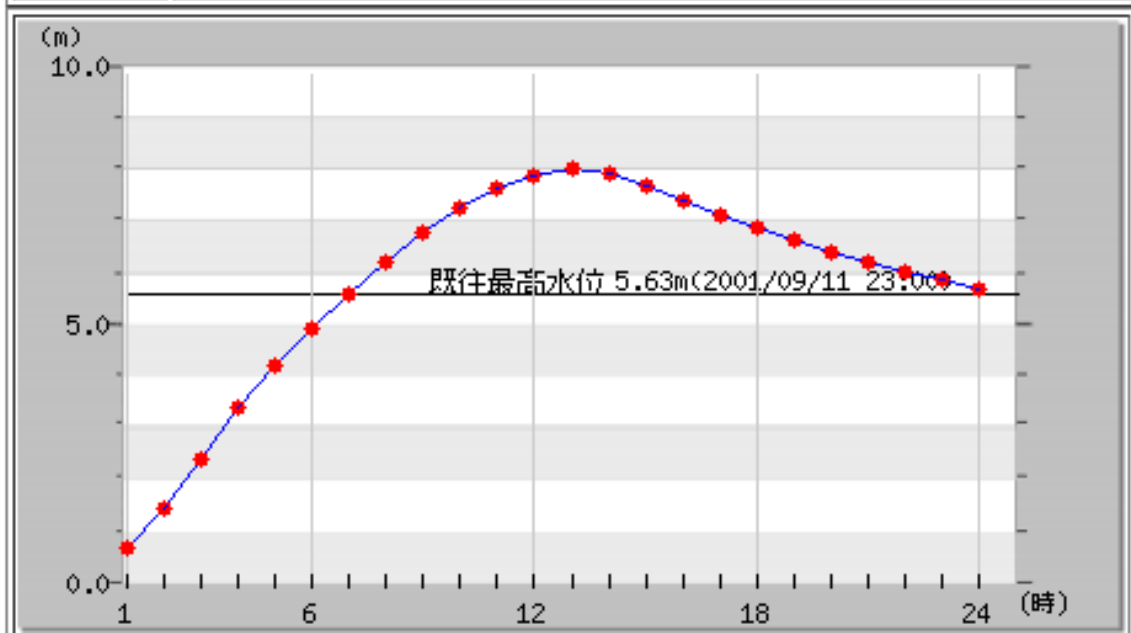
鬼怒川水海道観測所(KP10.95)

(参考2) 破堤地点(KP21)下流地点の水位変化
