朝里川左支川朝里スキー場土砂流災害現地調査報告(速報)

(独)土木研究所寒地土木研究所 寒地水圏グループ 吉井厚志

2007年5月11日 9:30~12:30 小樽土木現業所事業課~現地~事業課

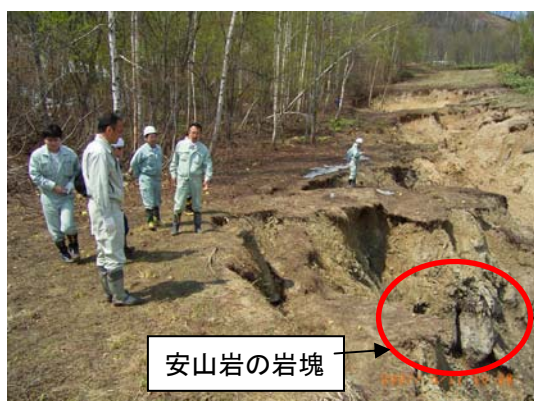
崩壊地は、スキー場連絡コースの緩勾配部に食い込む形で広がっている。その崖部には地表から2m下に埋まっている腐植土と樹木の根系が見られ、この境目の一部から湧水が出ていた。現崩壊崖の北側寄りには数カ所に亀裂が認められ、今後、この部分でも亀裂が拡大し崩壊にいたる可能性がある。

写真-1 崩壊地の状況

以上のことから、今回の崩壊は融雪水による地下水位の上昇により、盛り土部および地山風化部が不安定化して発生したものと想定される。

崩壊の拡大を応急的に抑えるための手段としては、崩落崖の侵食をおさえるビニールシート張り、上流からの流水の集中を防ぐ排水などが上げられる。

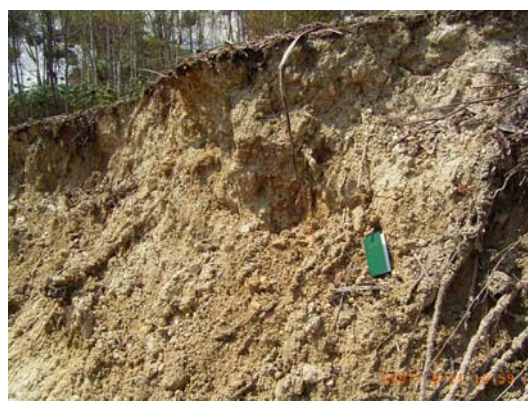
周辺の地質は、新第三紀の火山岩類・凝灰岩類であり、崩壊崖後方の滑落崖には白色の細粒～軽石凝灰岩が分布している。土砂流を発生させた源頭部の崩壊地は、滑落崖及び崩落部分には白色凝灰岩が見られ、下流部の土砂流はそれを多く含むため明白色を呈している。

写真-2 風化した凝灰岩

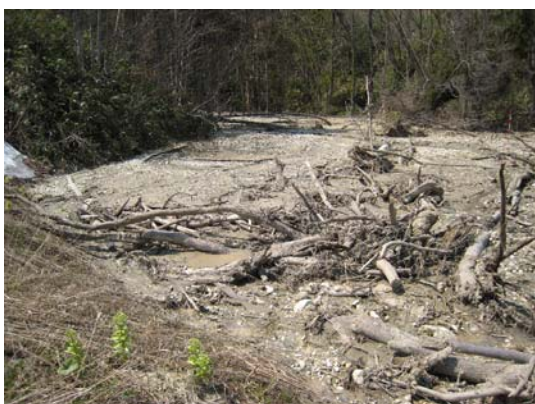
崩壊地から流下した土砂流は、溪岸・溪床を侵食しながら流下し、谷の下流部に一部堆積している様子が見られた。谷の出口から上流を見ると、川幅約 20m、延長 200m 程度で土砂流が堆積している状況が分かる。谷の出口から下流で、土砂流は扇状地状の斜面に拡がり、一部は朝里川に流れ込んだ。扇状地の下部には、スキー場のレストハウスがあり、その横を土砂流が通過し、道路上に流下した跡が残されている。土砂流が朝里川に直接流入しないよう、小樽土木現業所は大型土嚢を設置し、応急的な処置を行っている。

写真-3 谷の出口から上流の土砂堆積

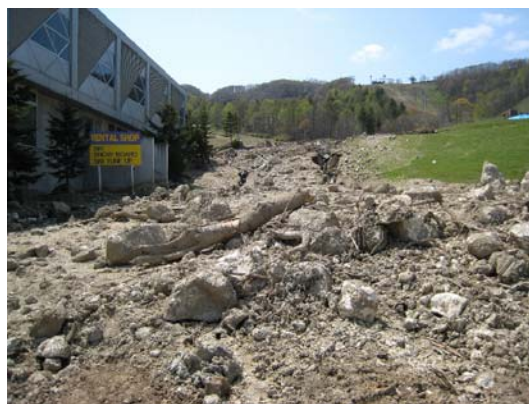
谷の出口から下流部の扇状地には、谷地形は見られず、暗渠(1200mm のカルバート)で流末処理が行われていた。その暗渠は土砂流で埋塞されたが、現地調査時

写真-4 土砂流の堆積状況

- ・ 谷頭の後退による土砂生産が続く恐れがあるので、それを止めるか、流下過程で抑える。
- ・ 谷の中にも堆積している不安定な土砂があるので、再流出を防ぐ。
- ・ 流末の処理を以前のように暗渠だけに頼ることは危険であり、土砂と水をできるだけ分離し、安全に流下させる。
- ・ 今後の周辺土地利用に合わせ、できるだけ土砂を分散させる工法を取り、危険な箇所到人を近づけない工夫をする。
- ・ 上記の恒久対策を進めている最中の暫定的な安全度についても考慮する。

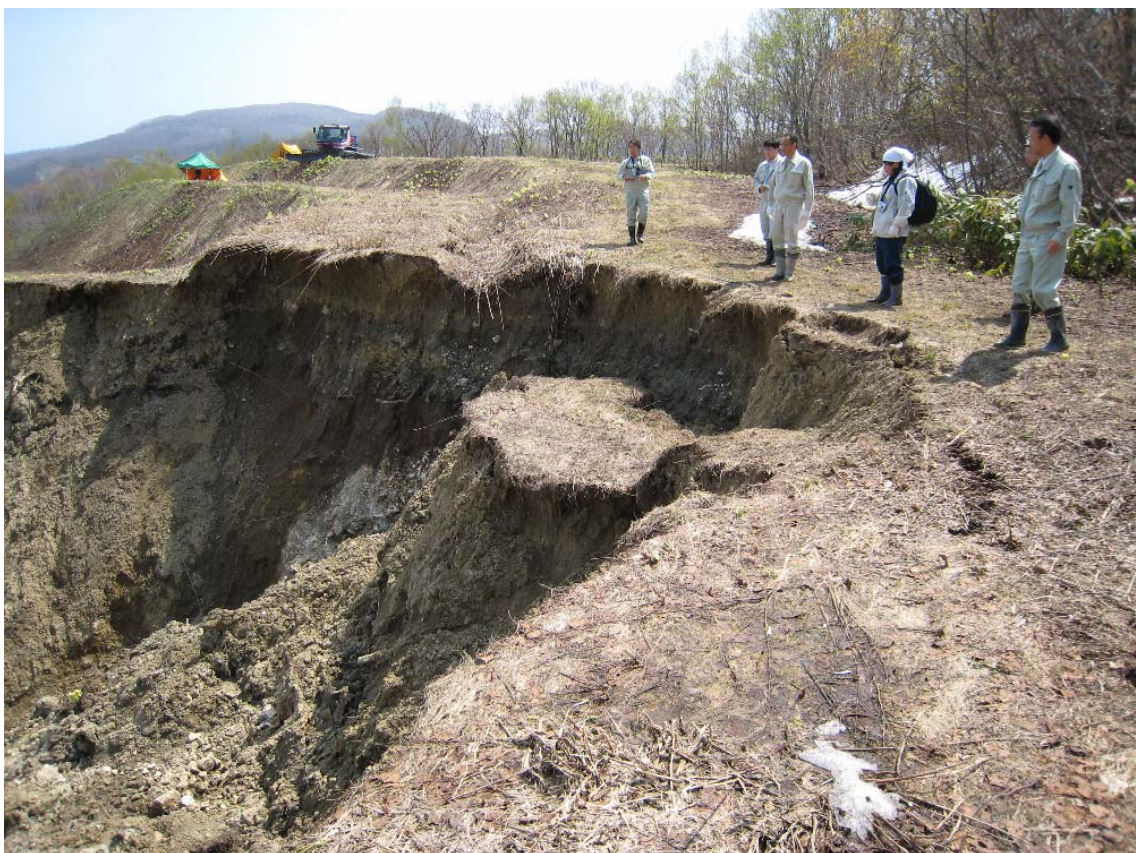
写真－5 崩壊地源頭部
