寒地機械技術チーム

はじめに

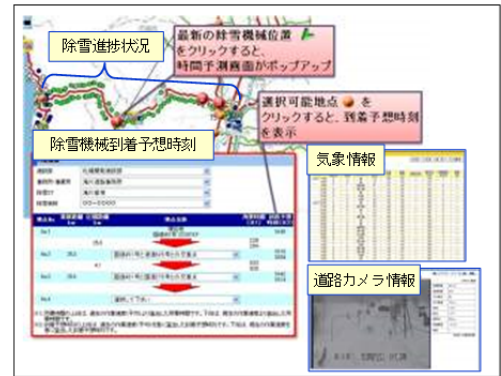
図-1 除雪作業状況の確認システム

研究の成果として、豪雪時における隣接工区への応援判断に関する情報（除雪進捗情報、到着予想時刻等）を提供するシステム（図-1）及び凍結防止剤散布車の散布設定情報と位置情報を自動で収集して地図上での詳細な散布情報が確認可能なシステム（図-2）を開発し、インターネットを介して国道の道路管理者及び除雪工事受注者に提供した。

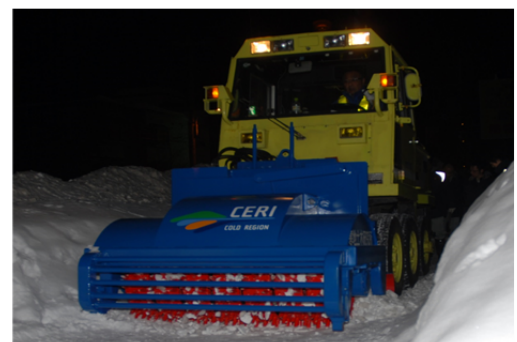
写真-2 雪氷路面処理装置試験状況

本研究では、歩道部の冬期路面処理機械として、海外での雪氷路面破碎処理技術を活用し、国内の歩道での施工に対応した雪氷路面処理装置を試作した。さらに、試験施工（写真-2）において現場での適応性や雪氷路面に対する処理能力を確認するとともに、課題点の改良を行った。装置の概要は、小形除雪車にアタッチメントとして装着し、雪氷路面を連続的に破碎処理する機能を有するものである。

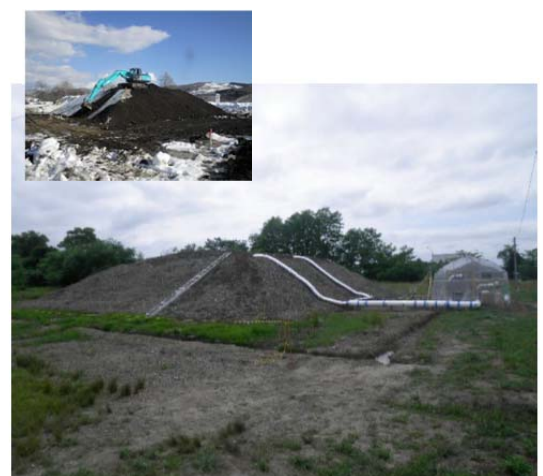
写真-3 バーク材で被覆した実験用の雪山

本研究では、除排雪の雪を雪冷熱源として効率的に利用するための技術について検討を行った。実証実験（写真－3）及び検証の結果、雪冷熱源を利用するための計画、設計及び管理技術（堆積方法、融雪管理、冷熱の循環、断熱材等）とともに、雪冷熱空調モデルの検討例を記したガイドライン（案）を作成した。

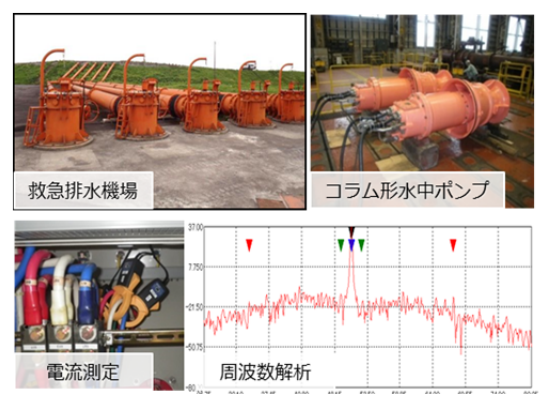
図-9 コラム形水中ポンプ診断状況（電流情報診断）

本研究では、コラム形水中ポンプの状態監視技術を提案するため、回転機械の状態監視に利用されている各種計測、診断技術のコラム形水中ポンプへの適用性について検討する（図-9）。

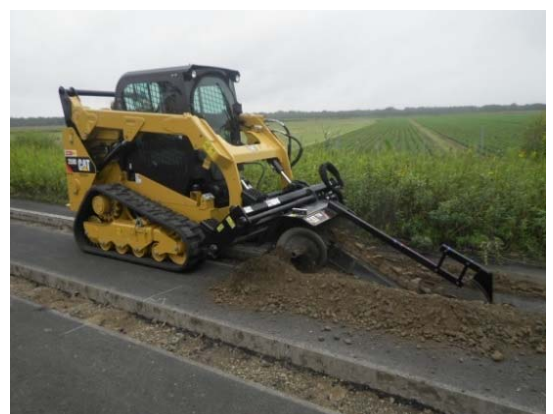
写真-5 電線類埋設用トレンチャーの掘削試験状況

本研究では、郊外部での施工における低コスト・高効率の電線類地中化技術を提案するため、諸外国で使用されている電線類埋設用トレンチャーを活用した効率的な電線類地中化技術を検討する（写真-5）。
