## 寒地構造チーム

### はじめに

寒地構造チームは、落石や寒さ、地震など、厳しい自然環境から構造物を守るため、橋や落石覆道などの合理的な設計法や耐久性向上、ライフサイクルコスト低減などについて研究を行っている。

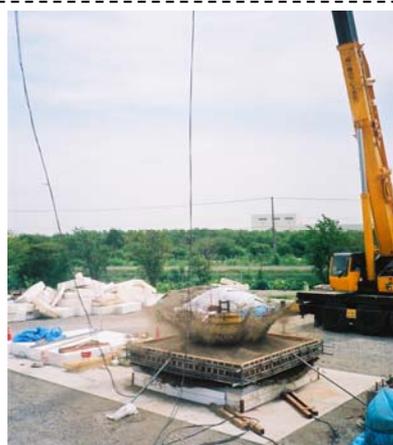
写真-1 緩衝構造に関する屋外大型実験状況

研究の初期段階において、衝撃的な現象を忠実に計測するためセンサーの一つとして、衝撃実験用のロードセルを開発した。これにより、構造物に作用する衝撃外力の適切な評価が可能となり、ロックシェッド等に設置される緩衝材の緩衝性能やロックシェッドを構成する部材の耐衝撃応答性状などに関する各種実証実験(写真-1、2)を実施することができるようになった。

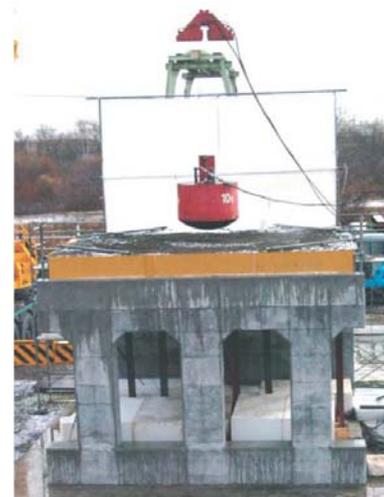
写真-2 1/2縮尺ロックシェッド模型を用いた衝撃実験状況

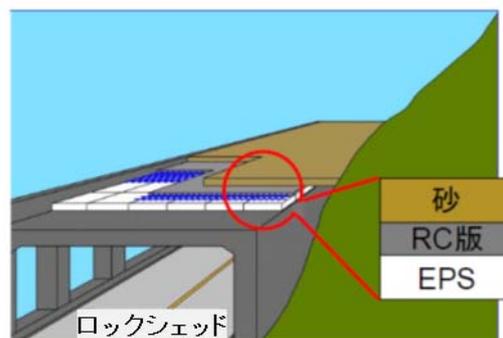
図-1 三層緩衝構造の概念図

ロックシェッドに関しては、死荷重の増大等の問題点が指摘されていた従来の敷砂緩衝材に代わり、衝撃荷重の分散・緩衝性能に優れ、より大きな落石荷重に対応できる緩衝材として、敷砂、RC版及びEPS材という異種材料から構成される三層緩衝構造を開発した(図-1)。また、頂版部に高耐荷性と優れた靱性を有する鋼・コンクリート合成構造を採用したサンドイッチロックシェッドを開発した(写真-3)。さらに、落石防護施設は許容応力度法で設計されてきたが、他の構造物と同様に性能照査型設計への移行に向けた研究を実施してきた。

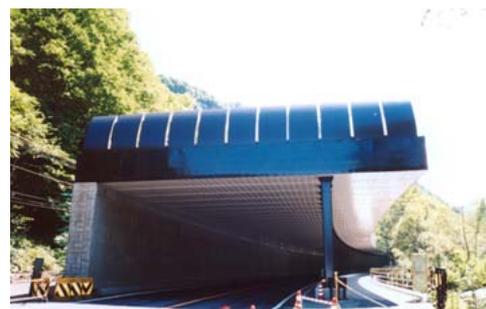
写真-3 サンドイッチロックシェッド

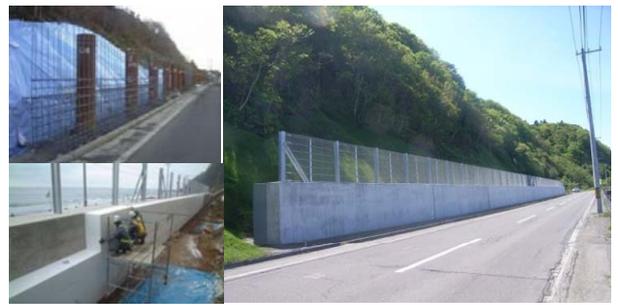
写真－4 杭付落石防護擁壁

擁壁設置位置と斜面法尻が近接している箇所において、法尻掘削及び仮設工を最小限にする工法として、杭付落石防護擁壁を開発した（写真－4）。

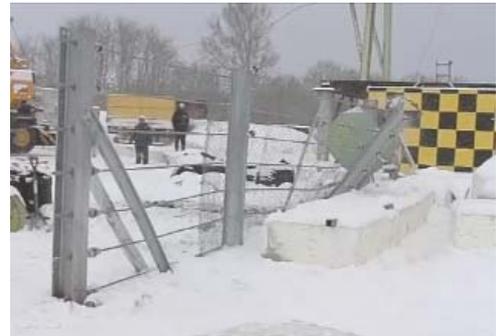
写真－5 既設落石防護柵の実験状況

現在は、慣用法で設計が行われている従来型落石防護柵及び従来型（重力式）落石防護擁壁の性能評価と耐衝撃設計法の確立に向けた研究を実施している（写真－5、6）。また、既設落石防護施設の劣化損傷の実態を踏まえた、メンテナンス技術の開発に向けた研究を実施している。

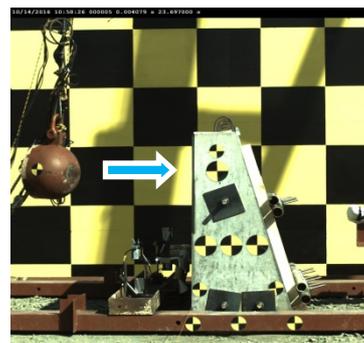
写真－6 落石防護擁壁の実験状況

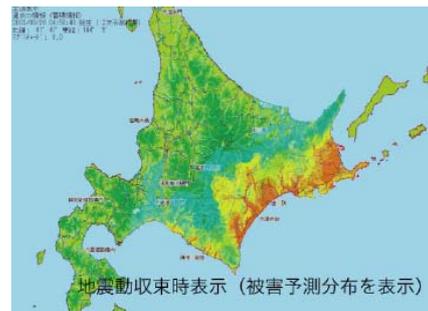
図－2 WISEによる被害予測分布表示例

平成5年の釧路沖地震や北海道南西沖地震等の教訓より、地震観測の合理化に向けた検討を開始し、防災系ネットワークシステムである地震情報伝達システム（WISE）を開発するとともに、地震データを活用した被害予測手法等に関する研究を実施してきた。本システムは道内各地に設置された強震計のオンライン一元管理と、地震発生時には地震動レベルの指標や地震被害危険度を情報配信する機能（図－2）を有し、北海道開発局で運用されている。

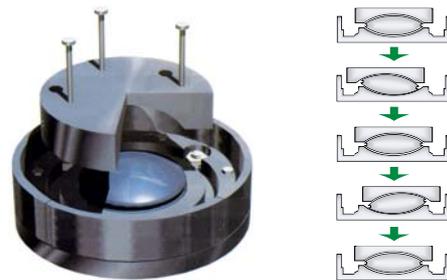
図－3 鋼製リンク支承

平成元年頃より、従来の鋼製支承に代わり積層ゴム支承を用いた免震設計の適用が開始されたが、寒冷地においては低温下におけるゴム系支承の特性変化が懸念された。このことから、低温時の各特性値の性能検証を行ってきており、現在は低温下におけるゴム系支承を用いた場合の最適設計（解析）手法に関する研究を行っている。一方、温度変化に伴う復元力特性の変化がない免震支承として、幾何学特性及び摺動摩擦力を利用した鋼製リンク支承を開発した（図

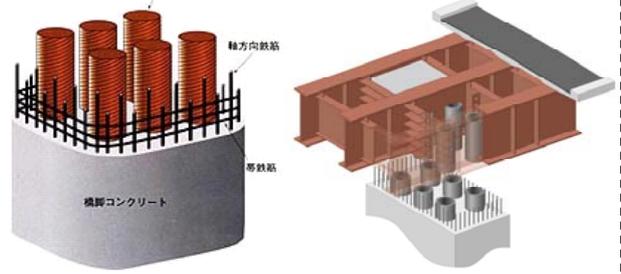
図-4 鋼管橋脚

図-5 剛結構造

工費縮減や施工省力化、工期短縮を図るための工法として、高さ 30m 程度以下の低・中橋脚に適用可能な、コンクリートとの付着に優れた外面リブ付鋼管を軸方向鉄筋とともに橋脚断面内に配置する鋼管コンクリート合成構造橋脚を開発するとともに、本橋脚構造と鋼鈹桁との剛結構造を提案した(図-4、5)。

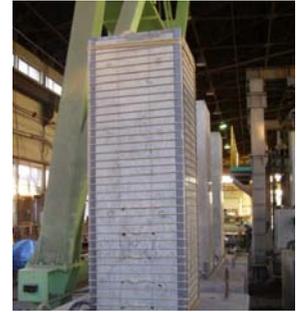
写真-8 アラミド繊維ロープ補強

既設 RC 橋脚の耐震補強法(主として段落部を有する壁式橋脚)として、アラミド繊維シートの巻き立て工法の開発を行った。また、雪寒地における施工条件に対応した、より合理的な靱性補強手法として、アラミド繊維をより線状に加工したアラミド繊維ロープを樹脂含浸せずに橋脚躯体に巻き付ける工法を開発した(写真-7、8)。

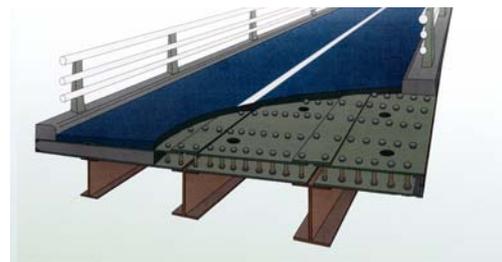
図-6 サンドイッチ床版

また、現場施工省力化や品質向上、工期短縮、建設コスト縮減等の要請に対し、鋼材加工技術の高度化及びコンクリートの高性能化に着目し、ハーフプレハブ化した鋼管コンクリート合成サンドイッチ床版を開発した(図-6)。

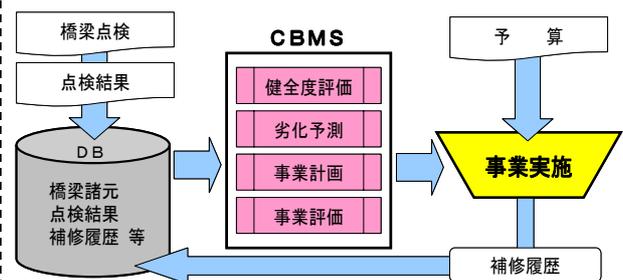
図-7 CBMS のイメージ

価・劣化予測手法、補修補強工法に応じた機能回復度を考慮した補修補強シナリオを提案するとともに、これらの機能を備えた橋梁維持管理システム（CBMS）を構築した（図-7）。

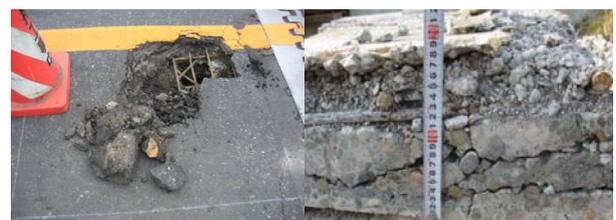
写真-9 RC床版の劣化損傷状況

雪寒地においては、道路橋の既設 RC 床版の劣化損傷が顕在化しており（写真-9）、補修補強技術の確立が急務になっている。このことから、輪荷重走行試験機（平成 16 年導入、写真-10）を用いた各種実験を実施し、雪寒地特有の凍害等による劣化損傷を受けた既設 RC 床版の疲労寿命予測式の提案や各種補修補強工法等の開発を行ってきた（写真-11）。

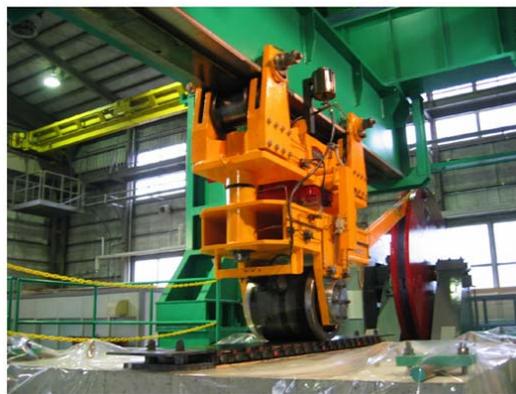
写真-10 輪荷重走行試験機

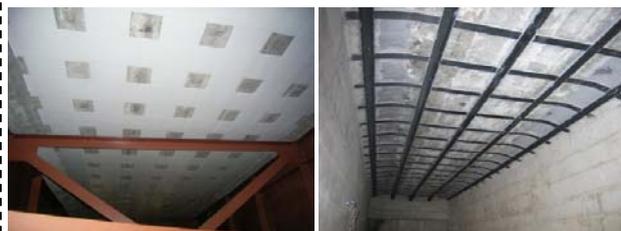
写真-11 炭素繊維を用いた床版下面補強例

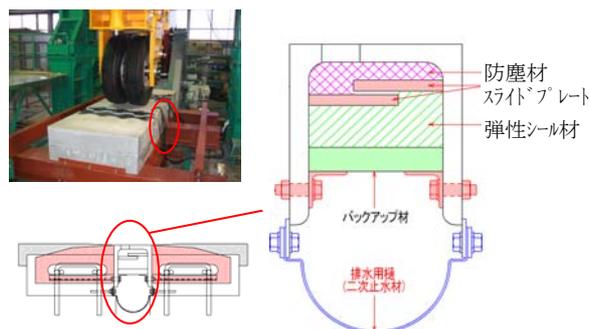
図-8 雪寒地仕様鋼製伸縮装置

雪寒環境下における既設橋梁の調査結果より、鋼製伸縮装置の劣化・損傷原因を推定するとともに、それらに対して長期耐久性を確保するための改良（耐衝撃性、止水性、防食機能の向上）を施した寒冷地仕様鋼製伸縮装置を開発した（図-8）。

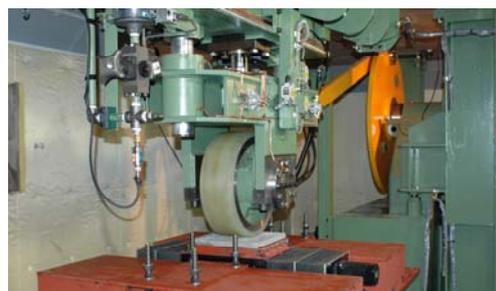
写真-12 凍害用ランダム走行試験機

また、床版上面から浸透する水が床版の劣化を著しく加速させることが明らかとなり、床版防水システム（舗装・床版防水・床版の三位一体構造と排水設備）の重要性が再認識された。このことから、凍害用ランダム走行試験機（平成 23 年導入、写真-12）等を用いた試験等を実施し、雪寒地の床版防水として必要とされる機能や性能評価技術の提案を行った。

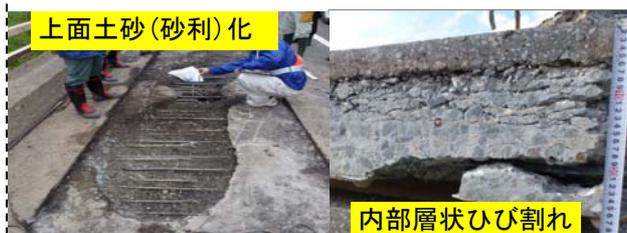
写真-13 RC 床版の劣化損傷状況

現在は、RC 床版に関して、凍害・複合劣化に着目し、その劣化メカニズムの解明、劣化特性に応じた性能評価技術、補修補強技術の開発に向けた研究を行っている（写真-13）。また、積雪寒冷環境に対応した橋梁用伸縮装置の機能維持のための技術開発を行っている。

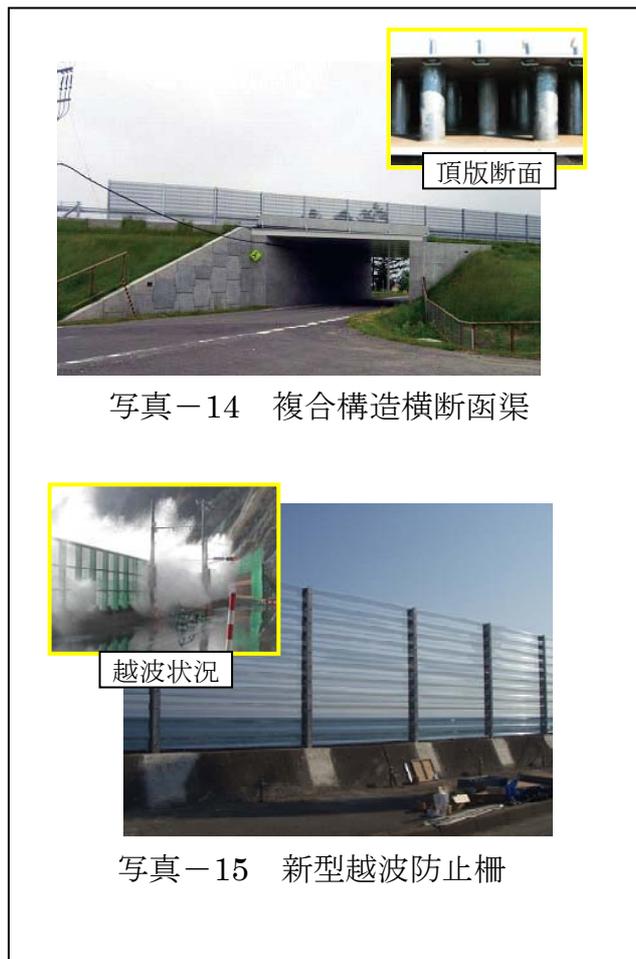
写真-14 複合構造横断函渠

写真-15 新型越波防止柵

高規格幹線道路で、交差道路の横断函渠が道路縦断計画のコントロールポイントになる高盛土区間等において、特にコスト縮減効果が期待できる工法として、頂版部に鋼・コンクリート合成構造を用いた土被りの無い複合構造横断函渠を開発した（写真-14）。本工法により従来構造に比較して盛土高を 1m 程度低く抑えることが可能となり、

海岸沿いの道路区間では、強風や季節風による越波が道路に達し、波浪や飛石による通行止めが発生する事例があり、道路沿いに設置する対策施設として、従来、波形状鉄板（有孔鋼板）からなる越波防止柵が設置されてきた。しかしながら、周囲の視界を遮ることによる問題点等も指摘されていたことから、折板形状にした透明なポリカーボネートを採用した新型越波防止柵を開発した（写真-15）。本工法は採光性に優れており景観にも配慮でき、かつコスト縮減も可能である。
