## 厚真町斜面災害

9月6日 早朝、北海道庁より土木研究所に派遣要請

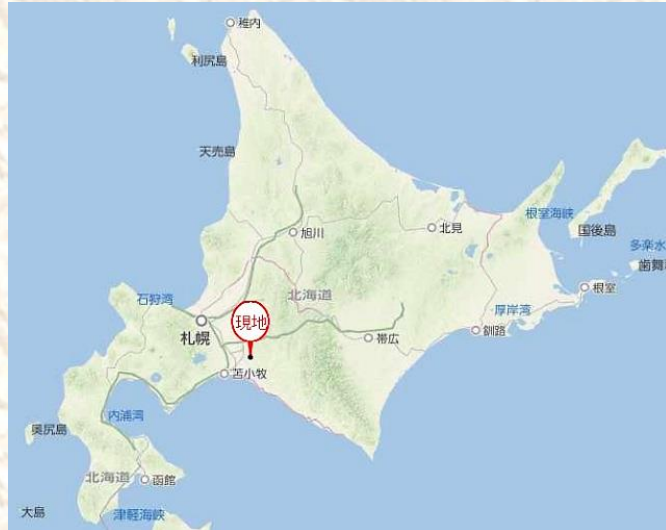
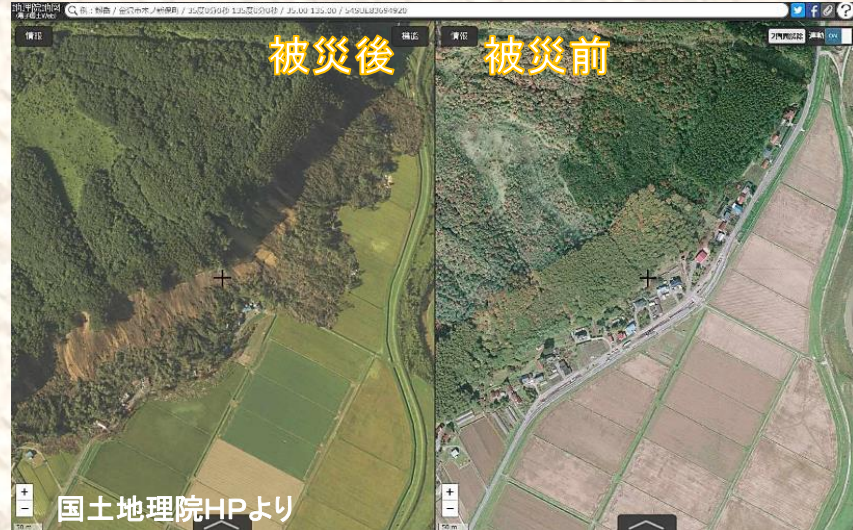
厚真町吉野地区における空中写真の被災前と被災後の比較

現地踏査した結果、吉野地区周辺の斜面災害形態は表層崩壊であり、新第三紀中新世の基盤岩に重なる、約9,000年前からの樽前火山の火山灰と黒ボク層の未固結層が崩落したことを北海道開発局に報告した。今後も、余震や降雨により斜面の落ち残りの崩土が崩落する恐れがあるため、救助や復旧作業にあたり留意することを助言した。
