# 2010年2月27日チリ中部沿岸の地震に伴う 新釧路川における樋門周辺の津波の河川遡上状況の速報

寒地土木研究所 道東支所 矢野雅昭  
寒地土木研究所 寒地河川チーム 吉川泰弘  
寒地土木研究所 道央支所 石谷隆始

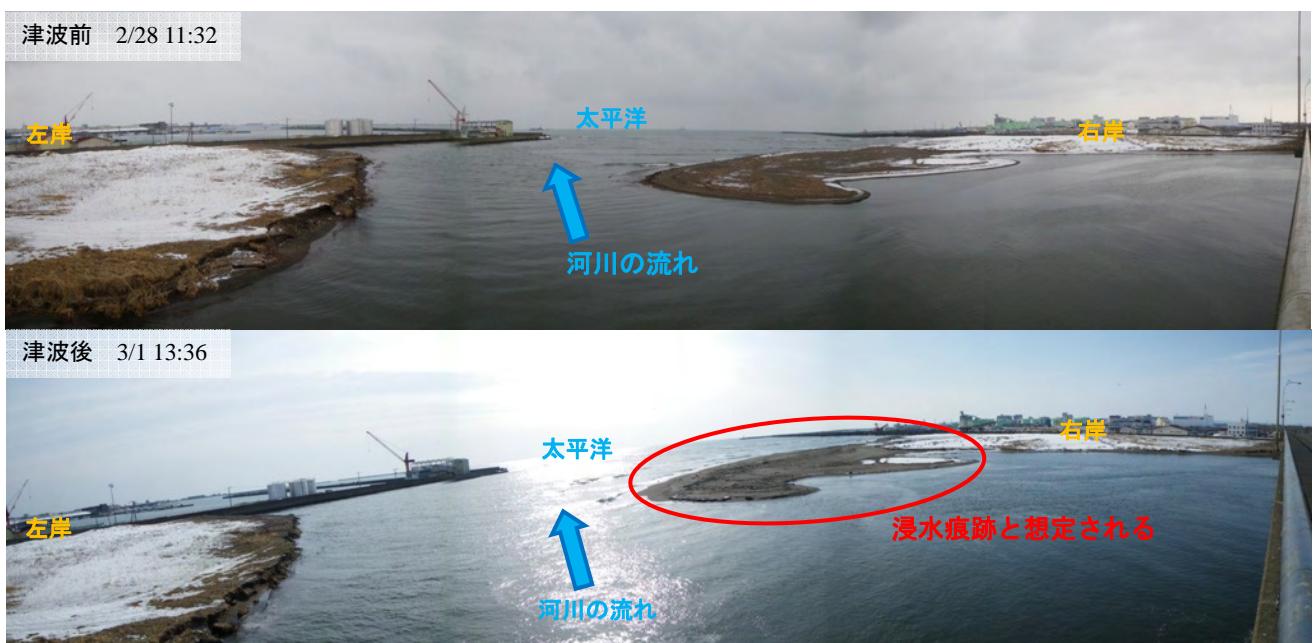
写真-1 新釧路川 KP0.0 付近 西港大橋下流

写真-1 より、KP0.0 付近の河口右岸から伸びている砂州において、砂州上の積雪が減少しており、浸水したことが確認できる。しかし、その原因が潮位によるものなのか、津波によるもののかは、現時点では不明である。なお、この地点は結氷していない。

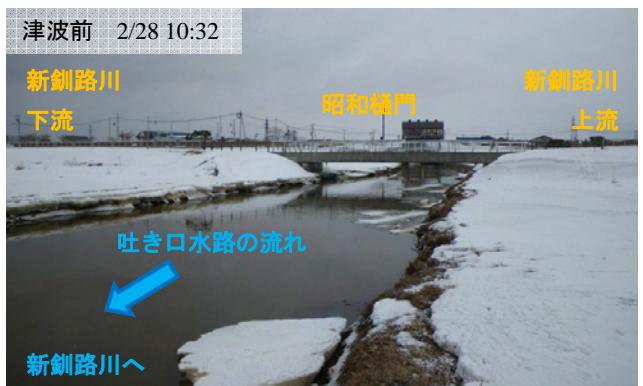
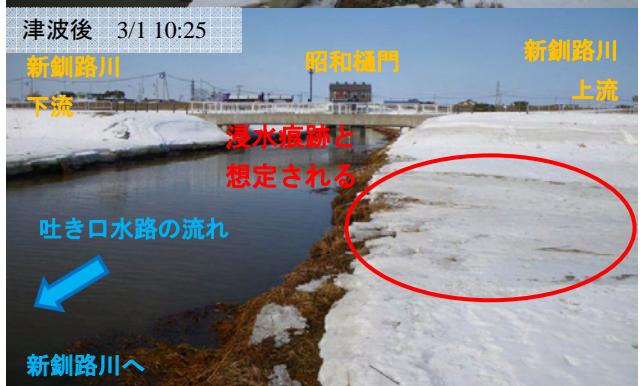
写真-5 新釧路川 KP2.8 付近  
昭和樋門 吐き口水路

樋門周辺の状況について、写真-5,6 の KP2.8 付近の昭和樋門と、写真-7,8 の KP4.5 付近の愛国樋門では、吐き口水路（堤外）と呑み口水路（堤内）の一部の場所において、河氷上に水が走って浸水したと想定される痕跡が確認された。

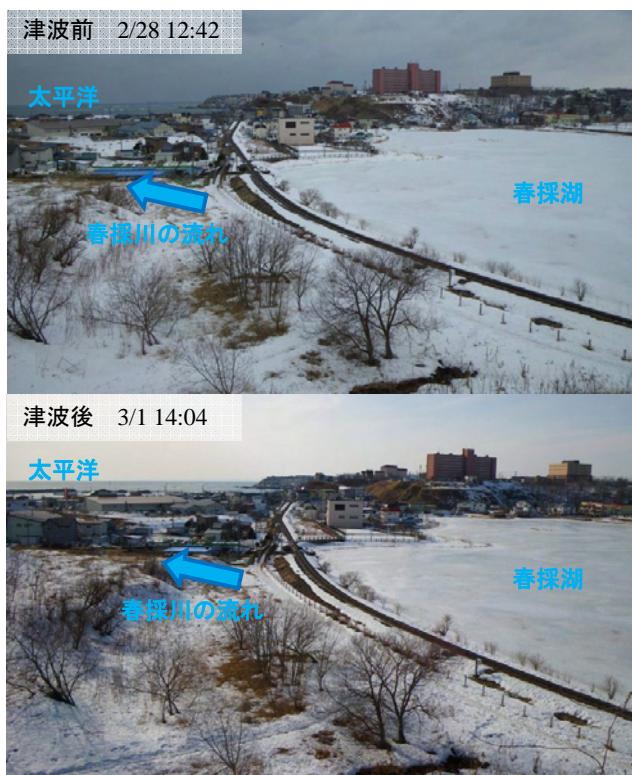
写真-9 春採湖 左岸

写真-9 の釧路市内の春採湖では、津波の前後で大きな変化は確認されなかった。
