## 国総研、土研、寒地土研の技術支援による復旧事業が 地盤工学会技術業績賞・土木学会技術賞を受賞 ～北海道胆振東部地震で被災した市街地の早期復旧に貢献～

# 平成30年北海道胆振東部地震により被災した 札幌市清田区里塚地区の市街地復旧プロジェクト

## ● プロジェクト概要

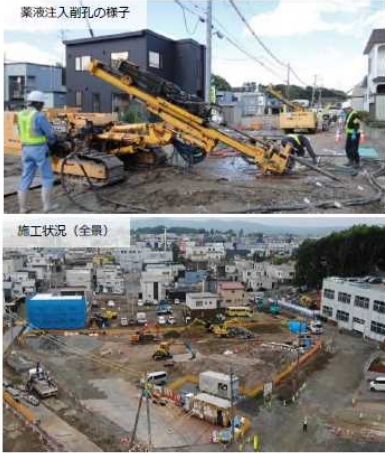
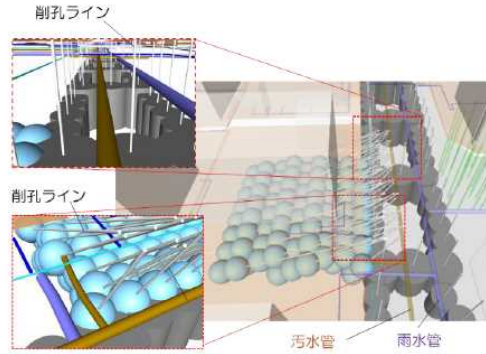
#### (4) 対策工の施工状況 → 宅地部の薬液注入ではCIMを用いた施工管理を実施

- ▶ 地下埋設物の情報を3Dモデルに統合し、削孔ラインと埋設物の干渉チェックを実施
- ▶ 埋設物損傷リスクが高い削孔ラインは計画を変更すると共に、危険箇所を把握することが可能に

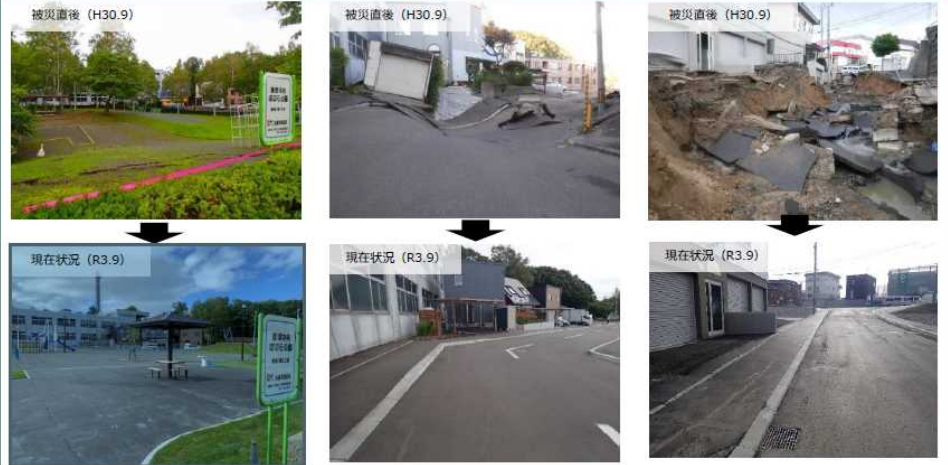
#### (5) 復旧状況 → 被災直後の様子と現在 (R3.9撮影) の比較
