# 凍害・複合劣化等を受けるインフラの 維持管理・更新に関する研究

寒地保全技術研究グループ長  
桑島 正樹

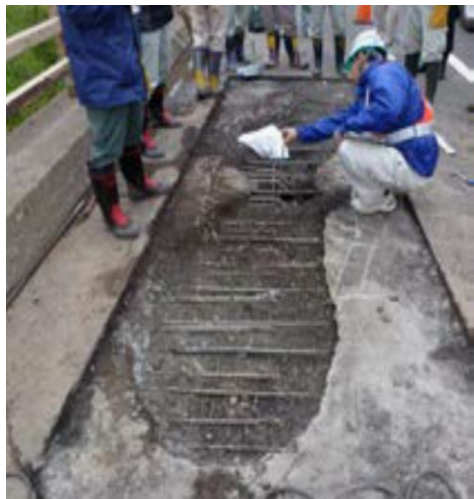
疲労・凍害・塩害の複合  
(橋面舗装・床版劣化)

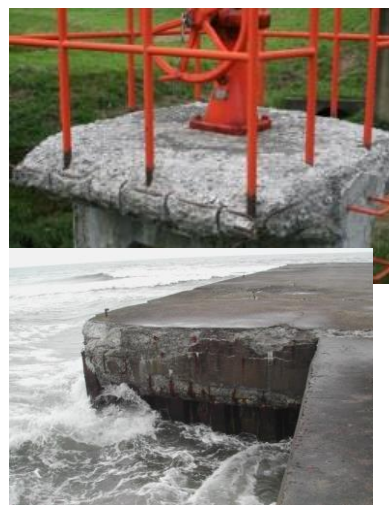
凍害や塩害・摩耗の複合  
(樋門・沿岸構造物)

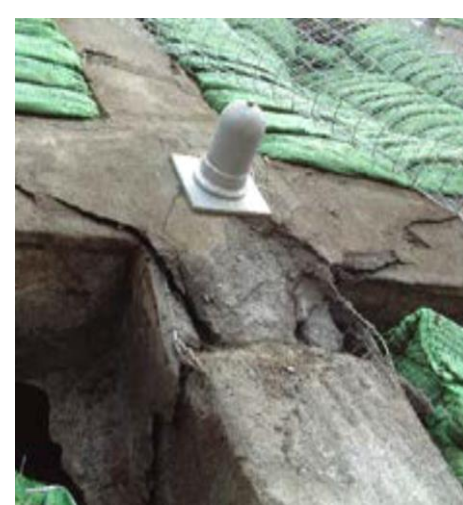
凍上  
(のり枠)

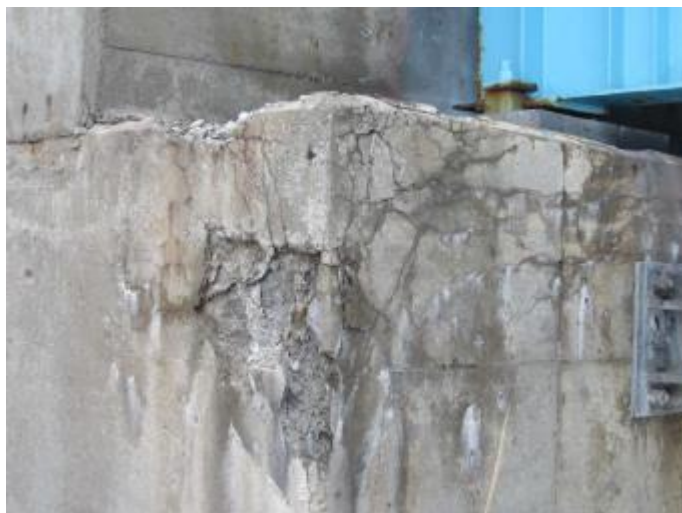
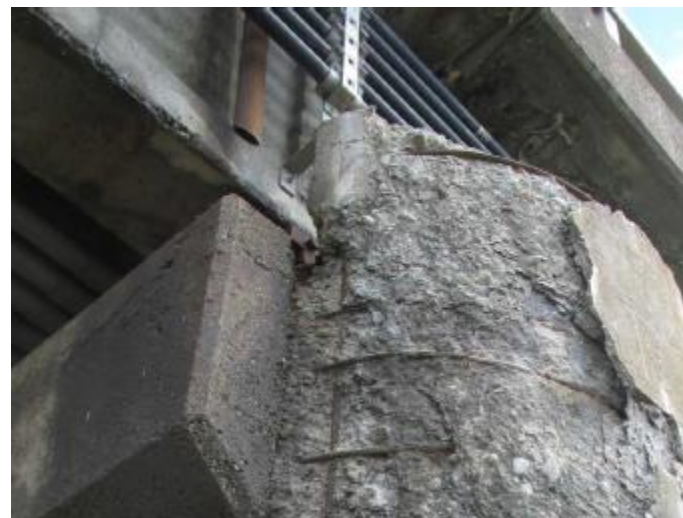
橋台・橋脚の劣化損傷(凍害・塩害)

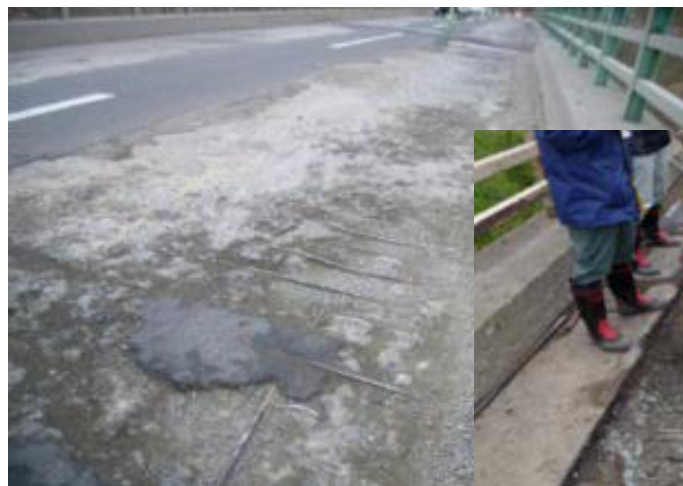
橋梁床版の  
土砂化

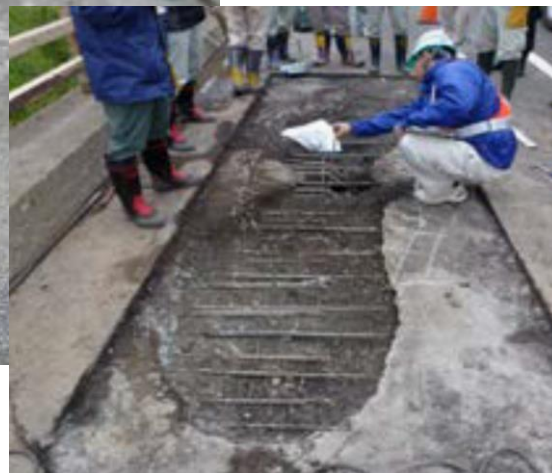
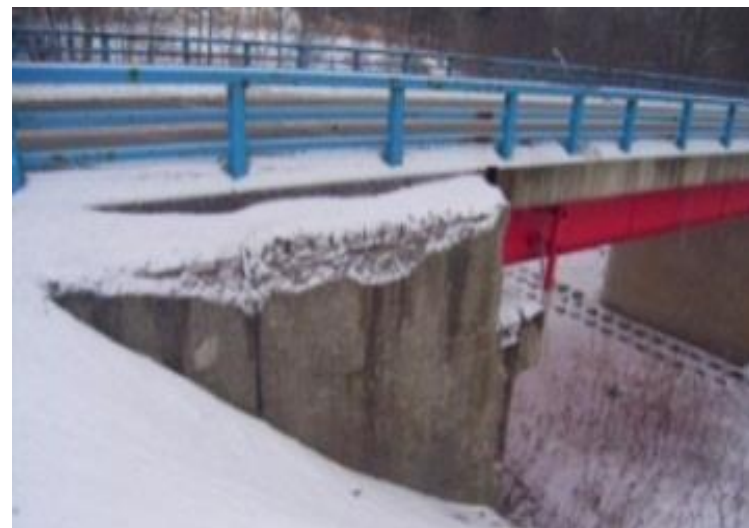
橋台の凍害

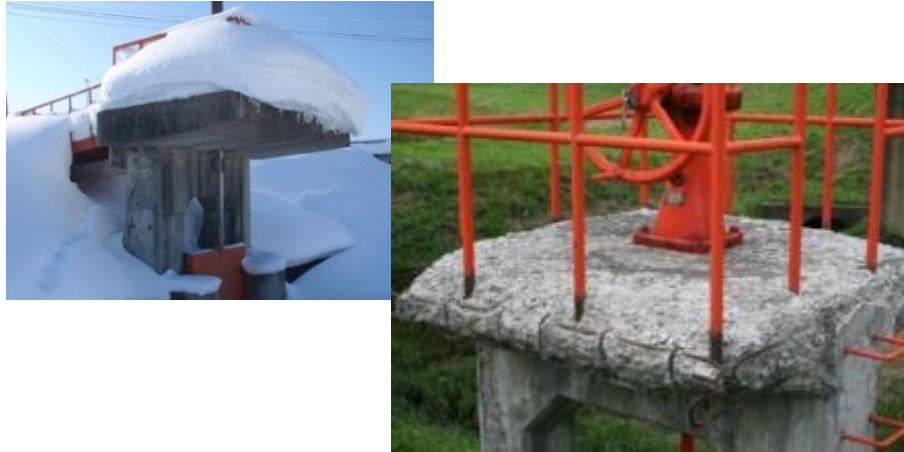
河川樋門の凍害

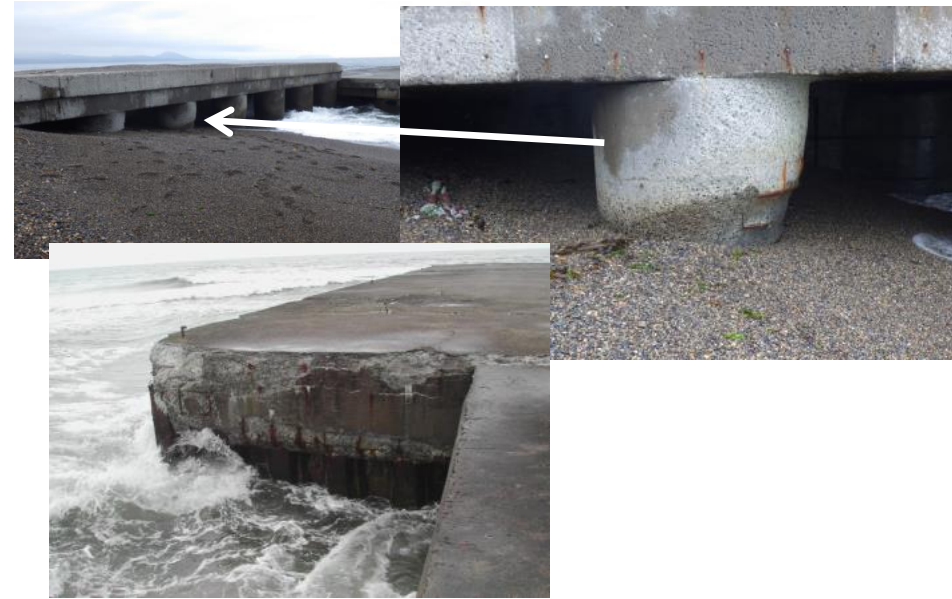
波浪・流水摩耗による複合劣化  
(沿岸構造物)

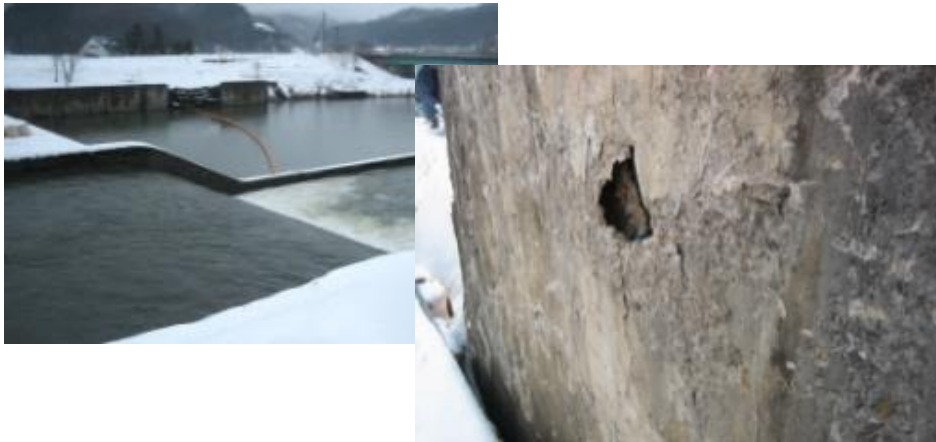
摩耗と凍害による複合劣化  
(農業頭首工)

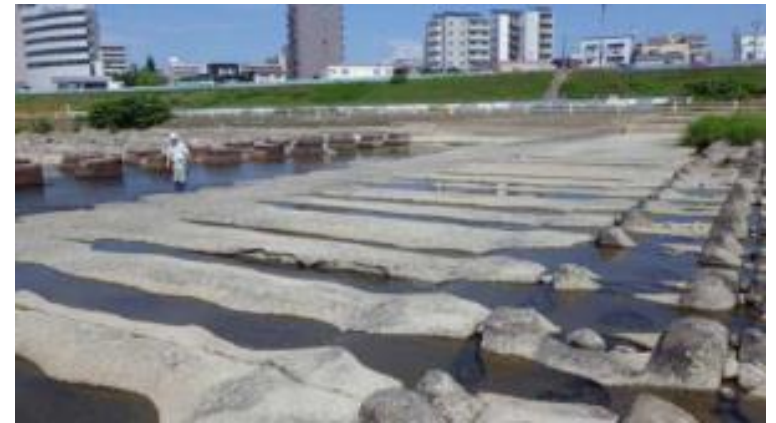
摩耗と凍害による複合劣化(床止)

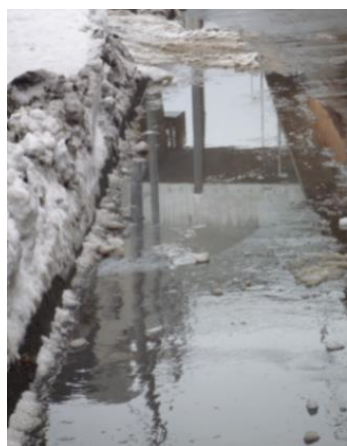
融雪水(舗装)

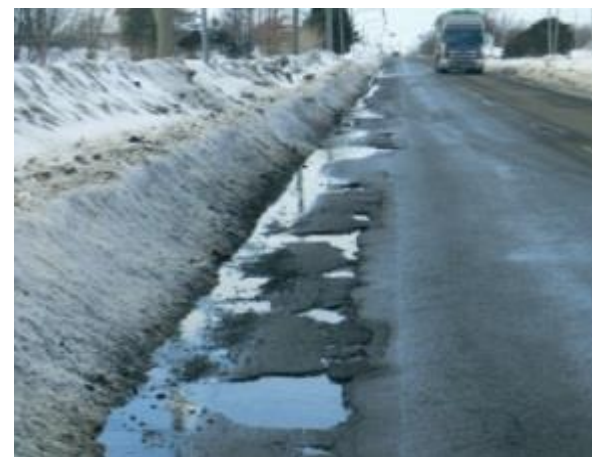
凍結融解・融雪水による  
支持力低下や剥離(舗装)

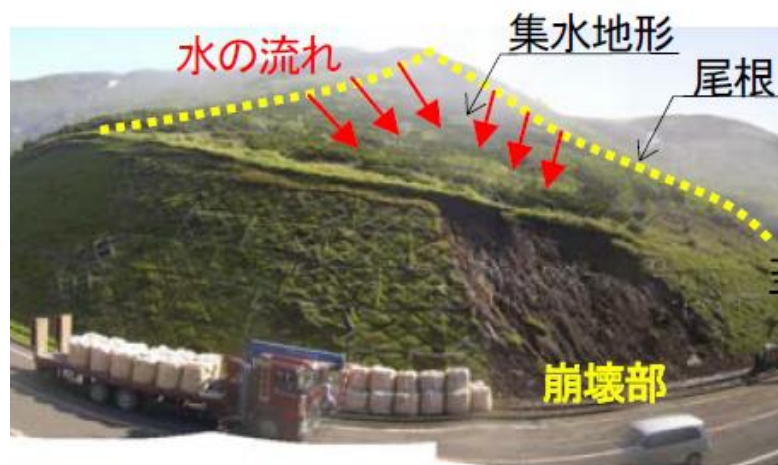
凍上・凍結融解を受けた  
のり面の崩壊(切土のり面)

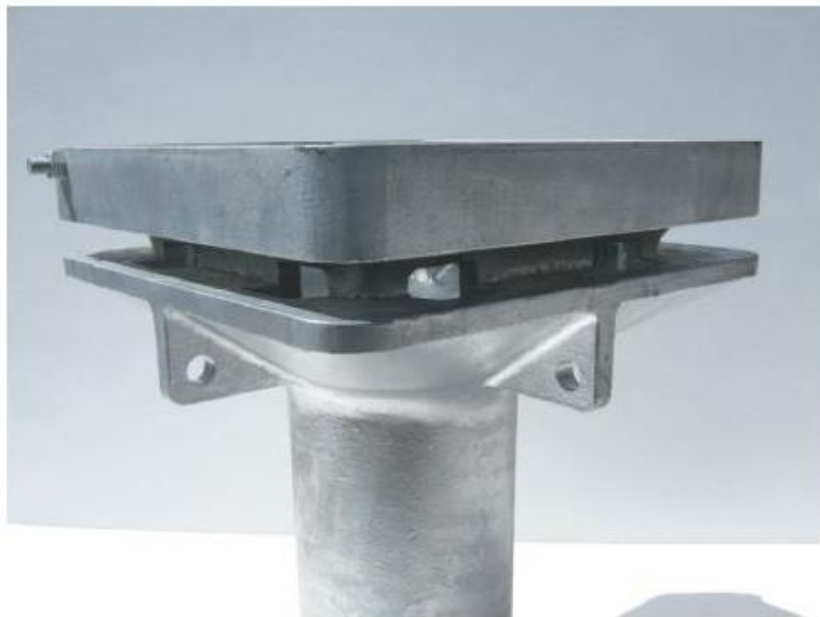
高耐久性排水ます外観

**道路設計要領 標準設計図集(北海道開発局)に反映  
本州も含め現場適用が進んできている**

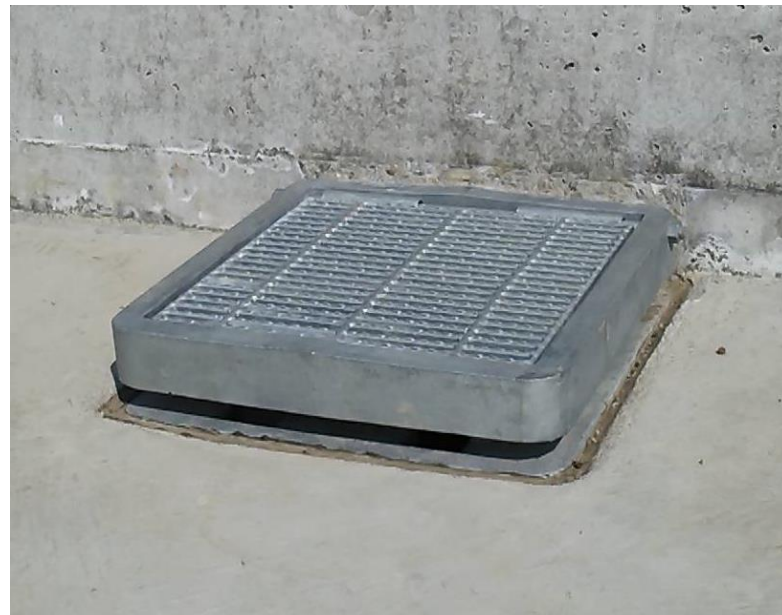
現地設置状況

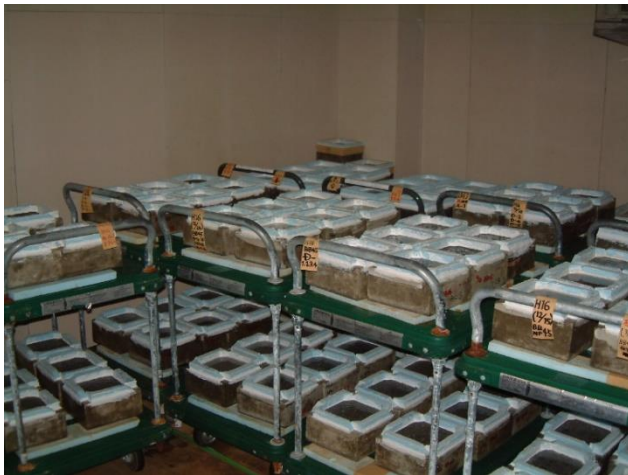
温度可変の試験室に静置  
(設定温度範囲-18℃～+23℃)

① 23℃で6～8時間  
② -18℃で16～18時間 → 再び①へ  
(24時間1サイクル)

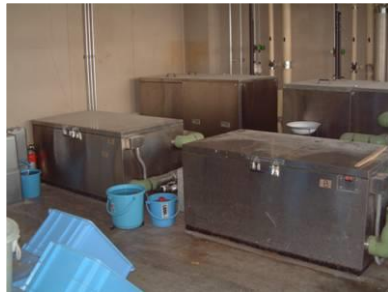
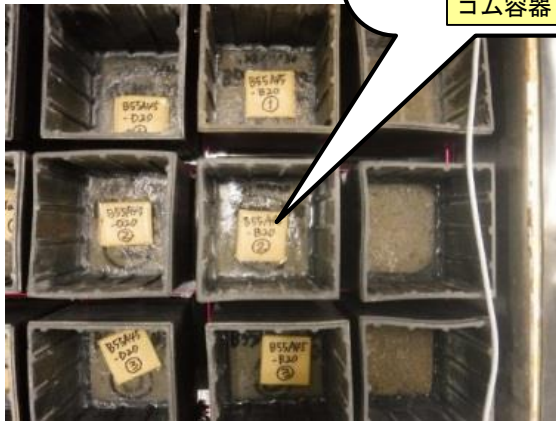
相対動弾性係数測定状況

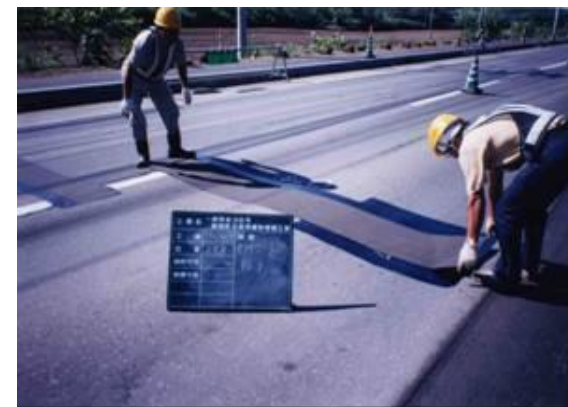
シート工法の施工状況  
(低温クラック箇所)

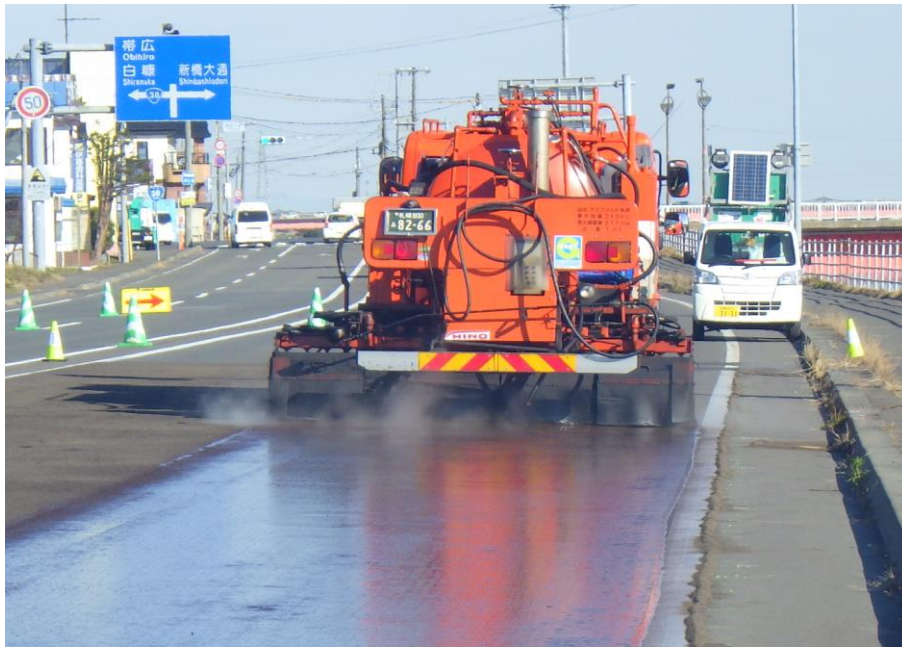
フォグシール散布車による  
施工状況

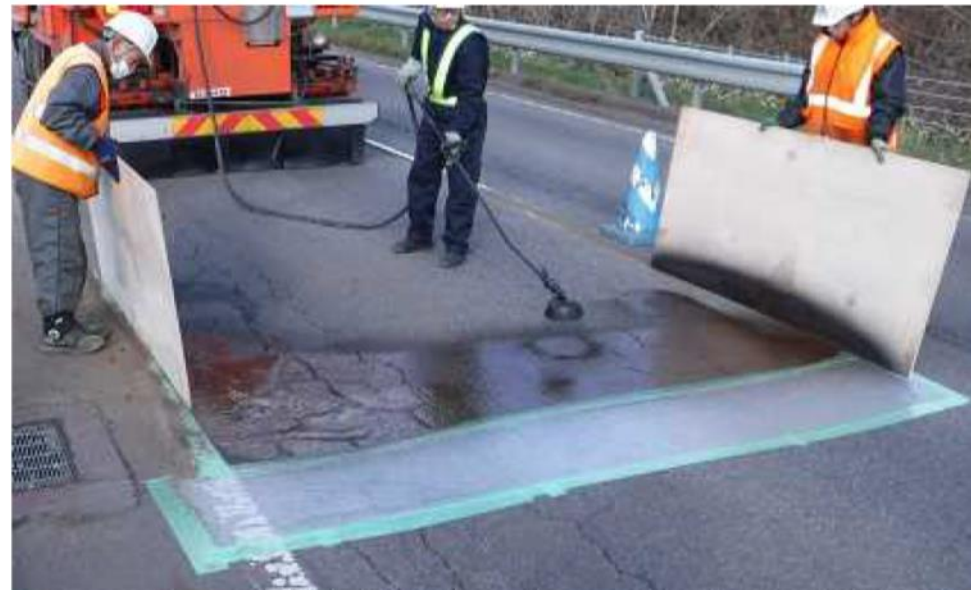
エンジンスプレーヤによる  
施工状況

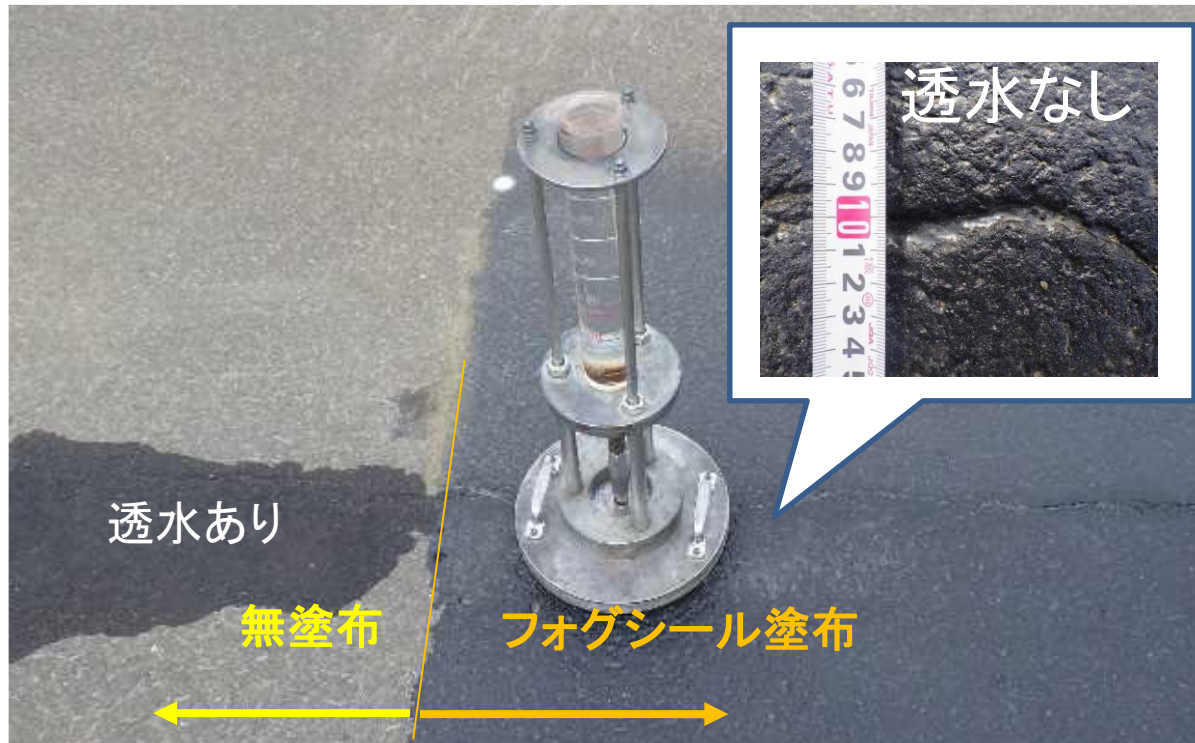
フогシールの遮水性評価試験例

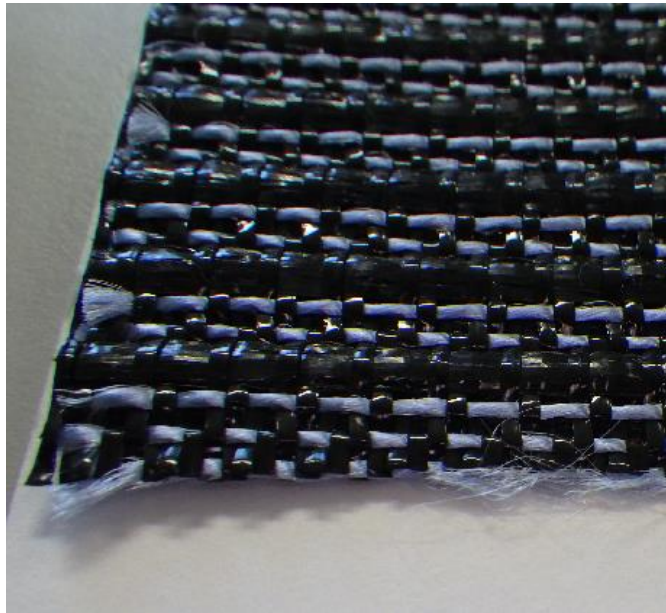
ジオシンセティクス排水材

高い比表面積  
高い浸透性

排水材の繊維の断面

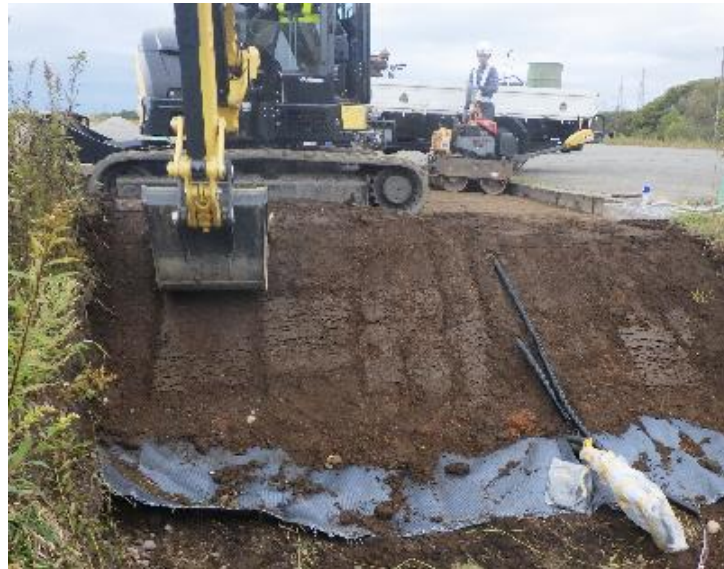
試験施工状況

試験施工を実施。排水材敷設による排水効果・凍上抑制効果をテンシオメータ・電気抵抗の計測・凍上量測定等により検証中
