# 超音波によるコンクリートの凍害劣化点検技術 (表面走査法)

国立研究開発法人土木研究所

寒地土木研究所 耐寒材料チーム 遠藤 裕丈

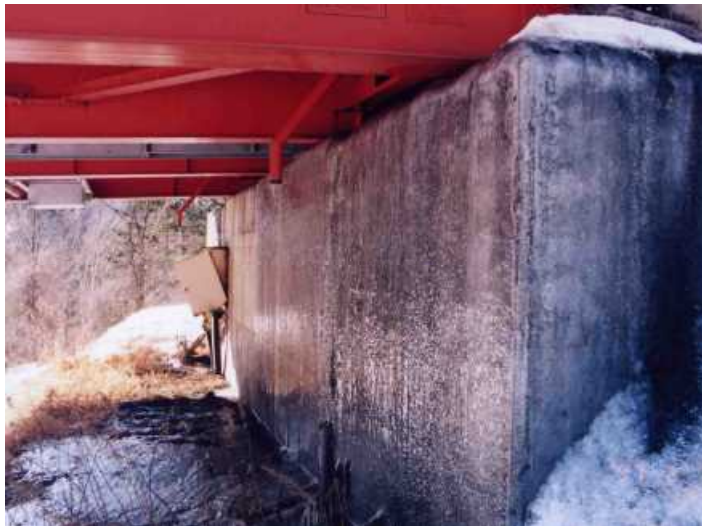
水の供給と凍結融解を受けて  
いる状況

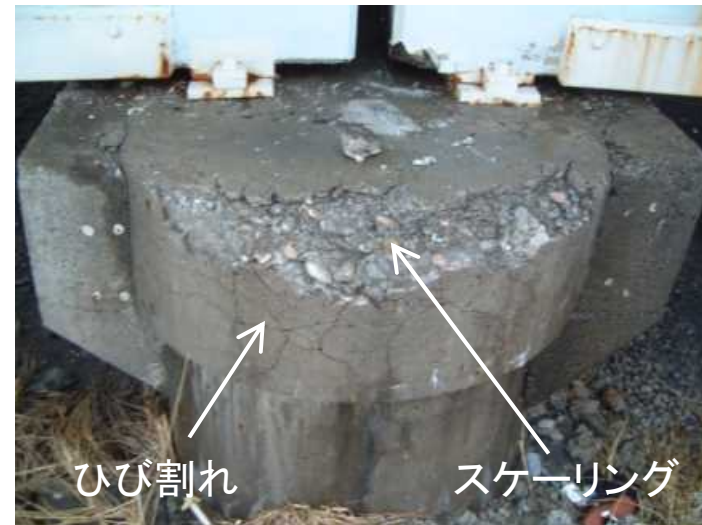
凍害を受けたコンクリート

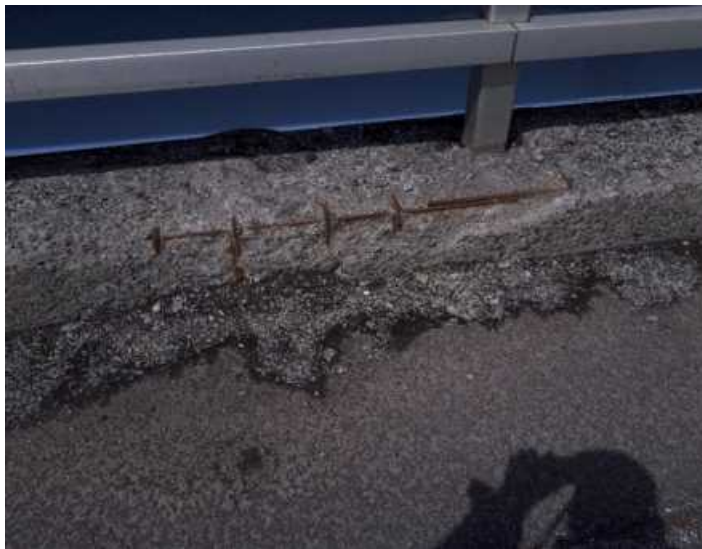
道路橋地覆

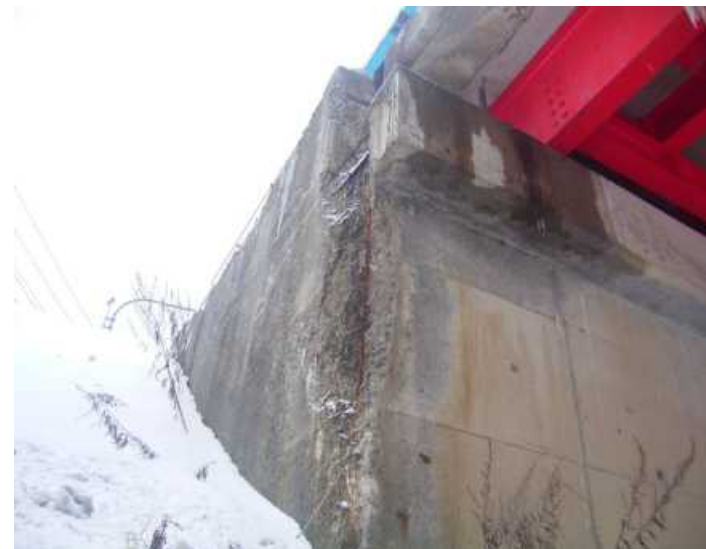
橋台

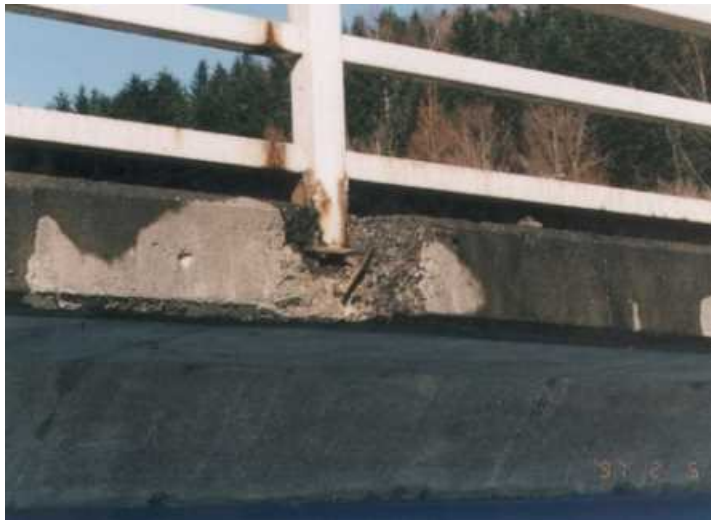
高欄支柱の露出

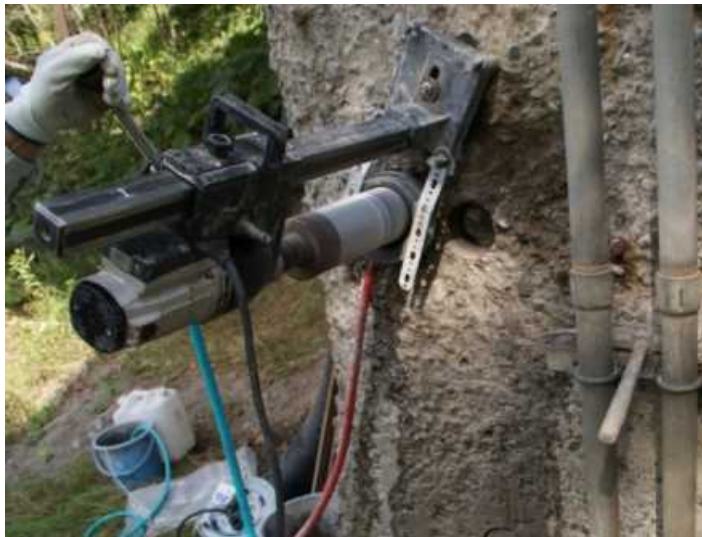
コアを採取して超音波伝播速度を測定し、深さ方向の相対動弾性係数を調べることで評価。

コア採取

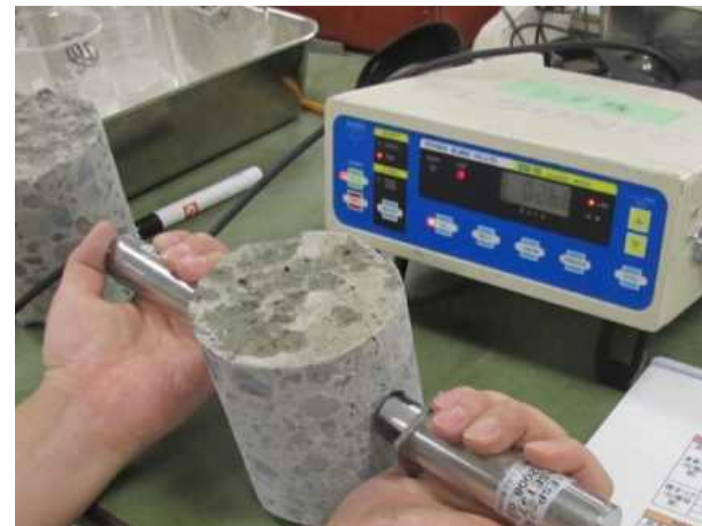
超音波伝播速度測定

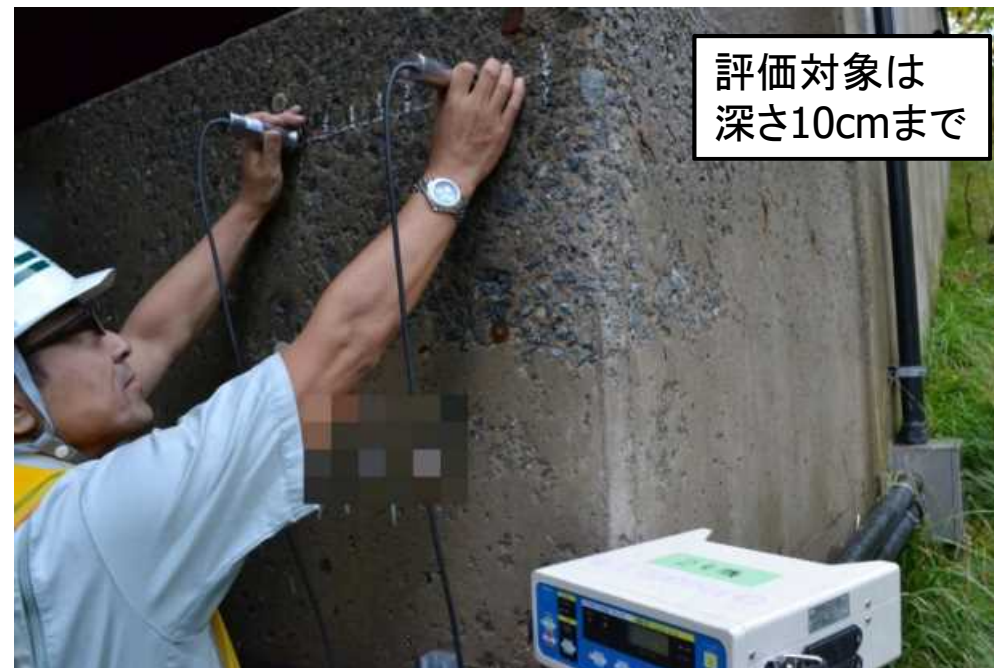
コンクリート表面に超音波の発・受振子をあてることにより、凍害の程度・範囲を非破壊で推定する技術。

表面走査法による調査状況

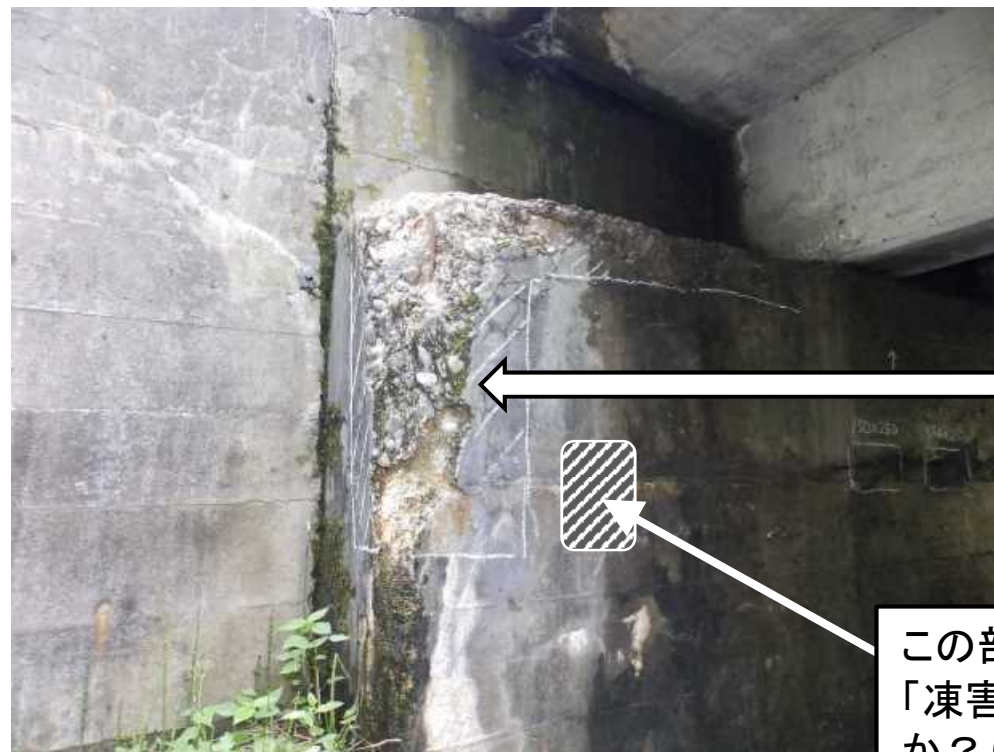
凍害が発生している部材の断面補修に際し、表面直下における凍害劣化部と健全部の境界の把握。

断面補修範囲を  
適切に選定

この部分のコンクリートは  
「凍害が軽微」と判断していい  
か？（除去せずに残していい  
のか）を非破壊で評価。

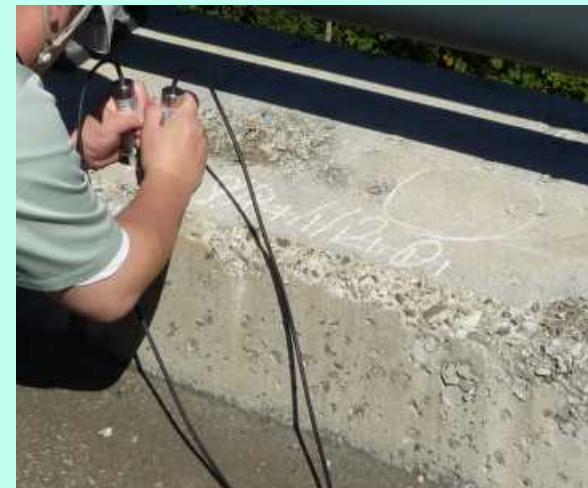
道路橋地覆での凍害調査  
(建設部からの技術相談により実施)
