国民の安全を守るために、当研究所では災害・防災に対応した技術開発に取り組んでいます。地震、台風及び大雨などの被害状況を現地で詳しく調査し、この結果をもとに関係行政機関と連携して今後の災害応急対策、復旧対策及び防止対策の研究を行っています

○国道231号土砂災害への技術支援

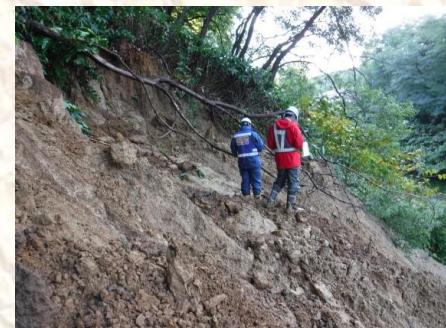
表層崩壊箇所の調査の様子

平成29年9月10日から断続的に強い雨が続き、9月14日に北海道石狩市浜益区の国道231号の約4km区間にわたって、表層崩壊、切土のり面崩壊、土砂流出、路面冠水等の災害が発生し、通行止めとなった。

この災害に対し、北海道開発局札幌開発建設部から要請を受け、現地調査を実施し、斜面災害の発生機構や対応方針に関する技術支援を行い、翌15日の通行止め解除に至った。

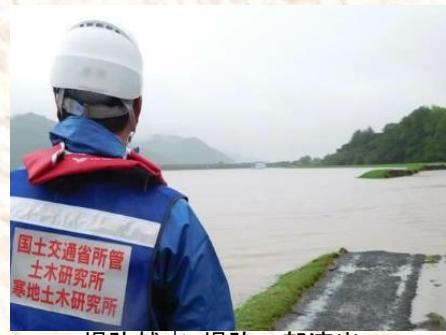
堤防越水・堤防一部流出

平成28年8月20日からの大雨や平成28年台風第10号により、河川堤防等の河川施設、土砂崩壊地、橋梁等の道路施設が各地で被災した。

各管理者から災害派遣の要請を受け、被害状況調査、二次災害防止、被災施設の復旧等に関する高度技術指導のため、職員を現地に派遣した。

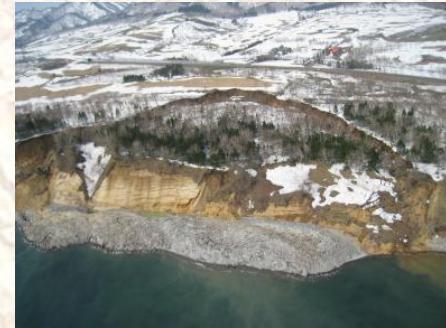
融雪による地すべり災害

平成27年4月27日～28日羅臼町幌萌の海岸付近で地すべりが発生し、町道が被災するとともに、地すべりの滑動により海底が隆起した。

この災害に対し、北海道開発局より要請を受け、ヘリコプターによる現地調査を実施し、地すべり発生機構や被害状況等に関する技術指導をおこなった。

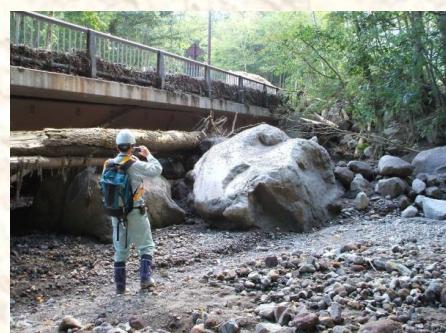
国道の土石流災害

平成26年度は北海道内で局的に猛烈な雪が8月に礼文町や稚内市で、9月に支笏湖周辺で降り、大雪による土砂災害が相次ぎ発生した。特に9月の支笏湖周辺の大雪では数十年に一度の大雪が予想される「大雪特別警報（土砂災害、浸水害）」が北海道で初めて発表され、国道453号の北奥漁観測点では降り始めからの降水量は365mmに達し、最大1時間降水量は68mmを記録した。土石流や河川増水による橋梁等の損傷や道路斜面の表層崩壊等、国道453号では19箇所が被災した。これらの災害に際して、北海道開発局から派遣要請を受け、各災害箇所へ派遣し、現地調査を行うとともに応急対策について助言した。

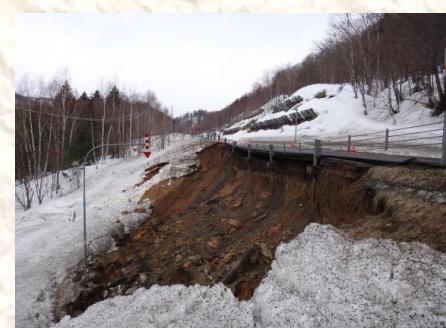
国道の盛土法面の崩壊

平成25年4月7日～8日、国道230号の路肩部で盛土崩壊が発生、谷側の片側車線の盛土が延長約50mにわたって崩壊。北海道開発局からの要請を受け、現地調査を実施し、盛土崩壊の発生機構や対応方針に関する技術指導を行った。
